PD 593

## Villa Conte

Comune: Vigonza  
Via Carpane, 5

Irrv 00003738 Ctr 126 SE

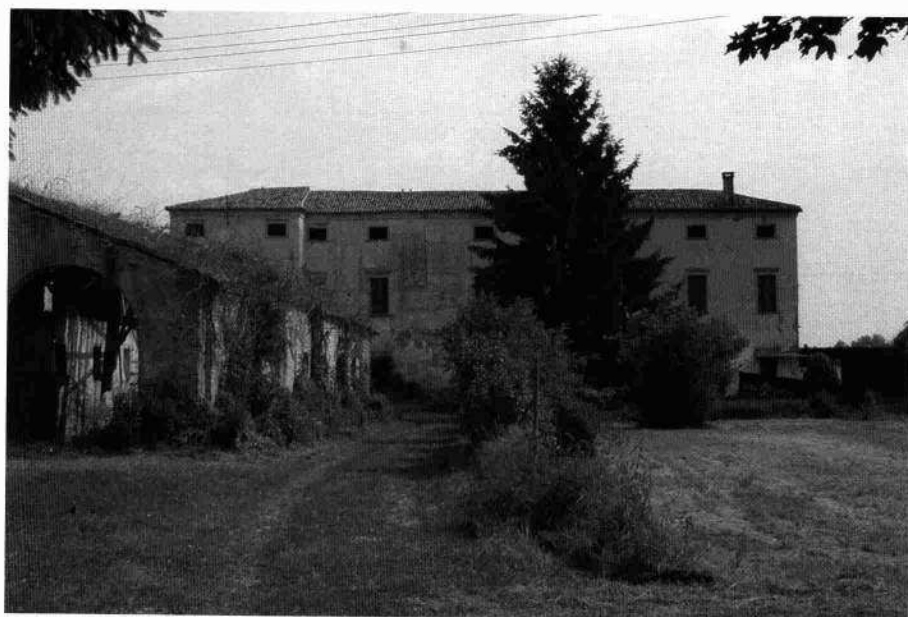
La villa si presenta oggi in pessime condizioni di conservazione e completamente abbandonata. La costruzione risale al Settecento ed è formata da un corpo padronale abitativo ed una barchessa, perpendicolare alla villa, a formare un complesso ad "L" che definisce lo spazio della corte interna. Successivamente è stato elevato un volume di collegamento tra i due corpi, di due piani ed adibito ad abitazione, che ha chiuso parte della forometria originaria della villa stessa, che è invece a due piani più le soffitte.

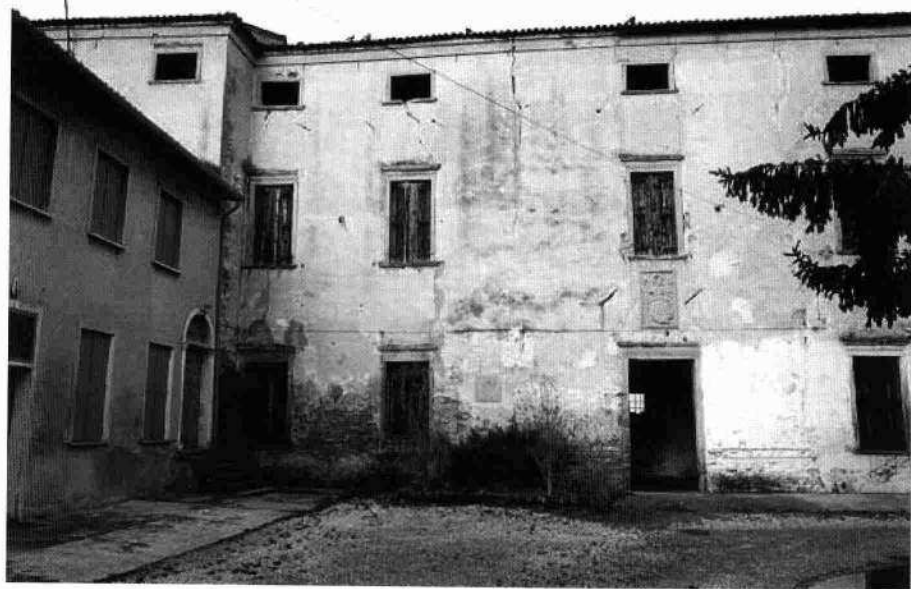
L'innesto tra i volumi e l'originario portale di accesso

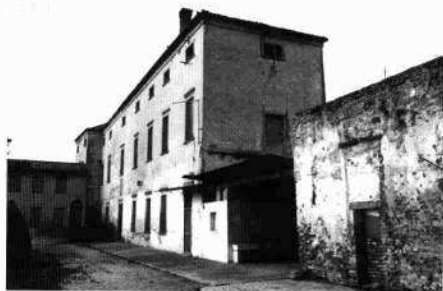
I volumi del complesso

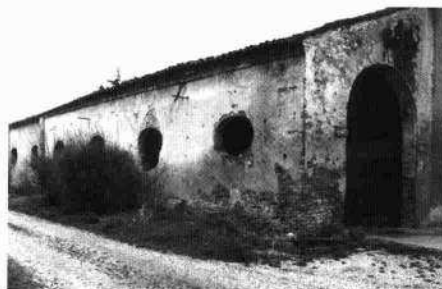
Il corpo porticato è aperto in fornici a pieno sesto su pilastri, con singola arcata sui fianchi.

Particolare della barchessa
