## CÀ VENDRAMIN

*Comune:* Taglio di Po.

*Località:* Cà Vendramin. Il complesso edificato è situato a sud-est del centro di Taglio di Po. Il fondo è delimitato a nord dal corso del Po di Venezia, a sud dal corso del Po di Goro.

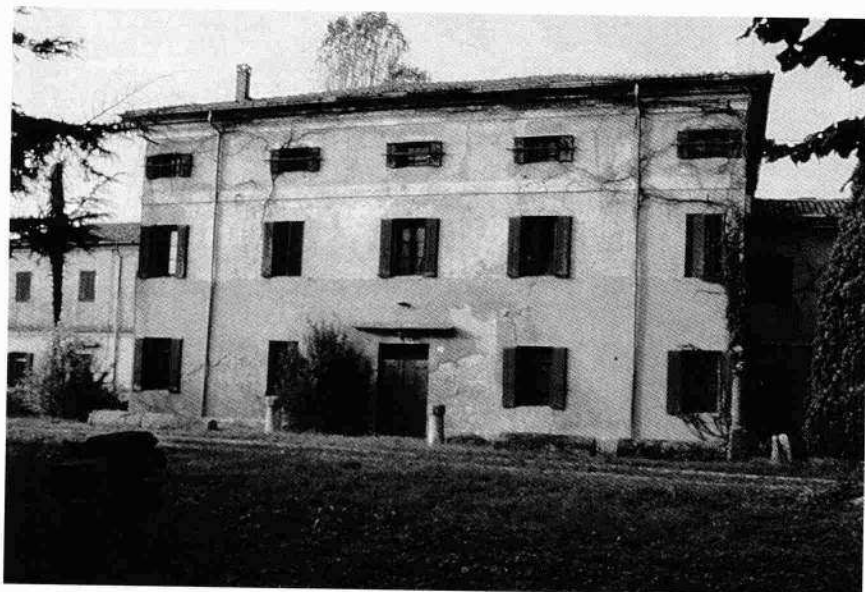
I fronti sono cinti da un marcapiano posto sopra le finestre del primo piano, e da un cornicione modanato. Il fronte principale, rivolto a sud, è caratterizzato dalla disposizione simmetrica delle forature rettangolari prive di davanzale.

*Il fronte meridionale della casa padronale (M.B. 1989)*

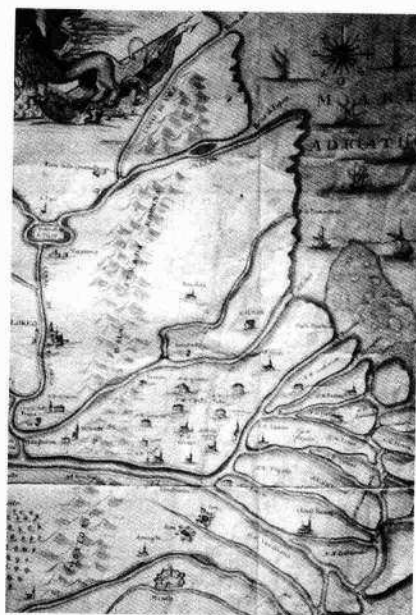
Nella mappa del Polesine di Rovigo del 1733<sup>1</sup>, nella proprietà paludosa del nobile uomo Vendramin è segnata una chiesa, ora scomparsa. In tale documento non vengono riportati altri edifici della zona, pure già esistenti. La lettura della carta topografica del Polesine del 1786<sup>2</sup> non fornisce certezze circa l'effettiva esistenza, all'epoca, dell'attuale corte. Sono tuttavia riscontrabili diversi edifici, alcuni dei quali organizzati in una corte posta più a nord dell'esistente, vicino alla scomparsa chiesa.

*Particolare dell'iconografia del 1733, Disegno generale di tutto il Polesine, 1733, Santo Astolfi, ACR, Carte del Polesine e Ferrarese disegnate a mano, n. 22*

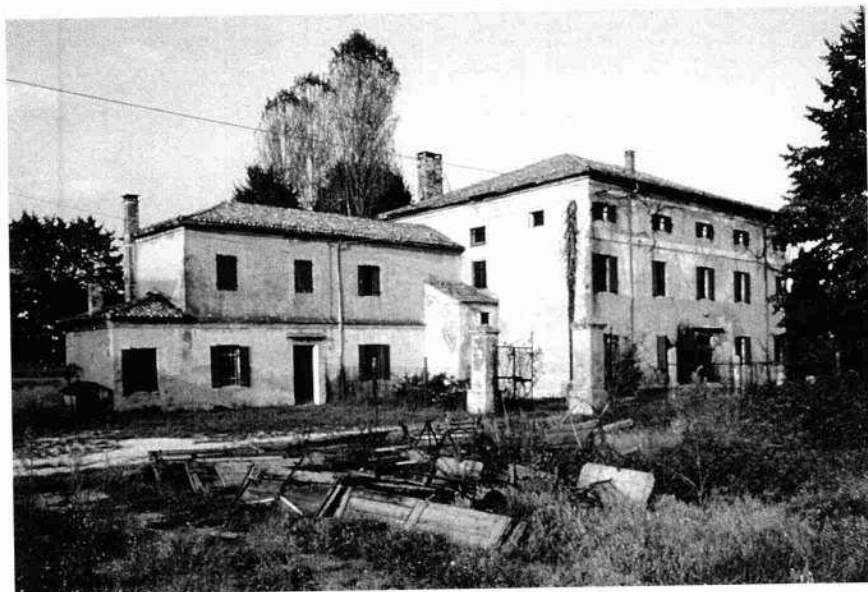
L'edificato risulta in cattivo stato di conservazione, soprattutto la barchessa a est, pericolante a causa dell'inflexione della parete meridionale contenuta da puntelli in legno.

*Il complesso edificato  
visto da sud-ovest (G.D.S. 1989)*

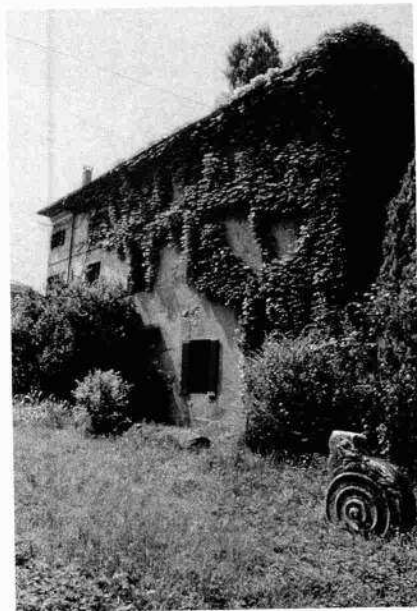
L'edificio attualmente è disabitato e molto degradato, nonché coperto di vegetazione.

*La casa padronale  
vista da sud-est (M.B. 1999)*
