VE 047

## Barchessa di villa Marcello, Cattanei

*Comune:* Cinto Caomaggiore

*Località:* Bando

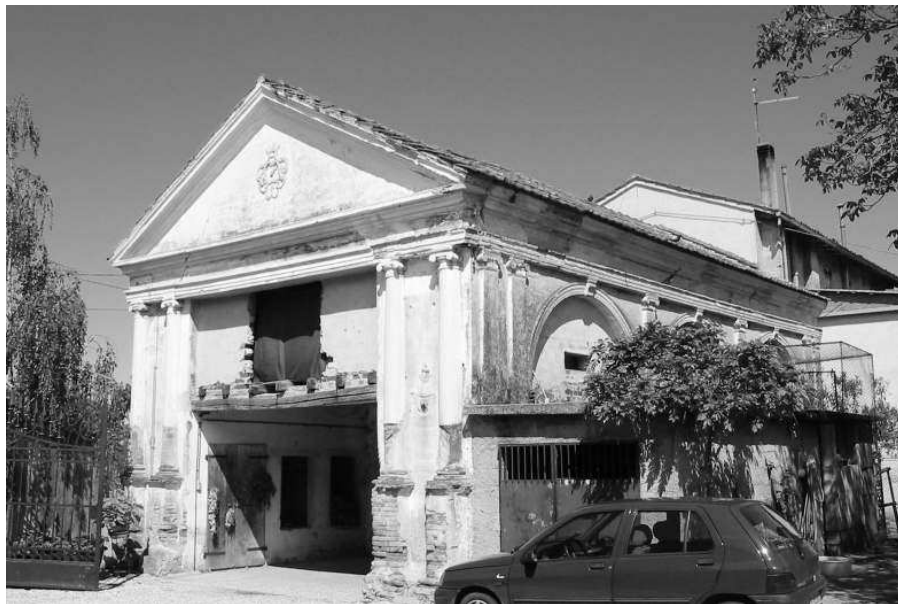
*L'edificio visto da sud-ovest (Archivio IRVV)*

completamente rifatta. Scuderia con portico archivoltato e barchessa del primo Ottocento» (Mazzotti, 1953). Tale barchessa, che si trova sulla destra del sito occupato un tempo dall'edificio dominicale, si sviluppa su di una pianta rettangolare, scandita dall'articolazione delle grandi aperture ancora riconoscibili, nonostante le trasformazioni che ne alterano sensibilmente l'aspetto. La facciata est – la cui parte inferiore è oggi coperta da un annesso di recente costruzione – è, infatti, ritmata da tre grandi archi a tutto sesto coronati da una trabeazione sorretta da un'elegante teoria

di paraste ioniche su alto basamento, raddoppiate alle estremità del prospetto. Il lato sud – che si presentava interamente aperto e inquadrato da coppie di semicolonne anch'esse su alto basamento e coronate da un timpano modanato – oggi risulta interrotto da un solaio e parzialmente tamponato; è tuttavia, ancora visibile lo stemma della famiglia Marcello collocato nel centro del timpano. Entrambi i prospetti della barchessa interni alla proprietà conservano tracce di decorazioni policrome, fortemente degradate. Da notare la peculiarità dell'uso dell'ordine ionico, più fre-

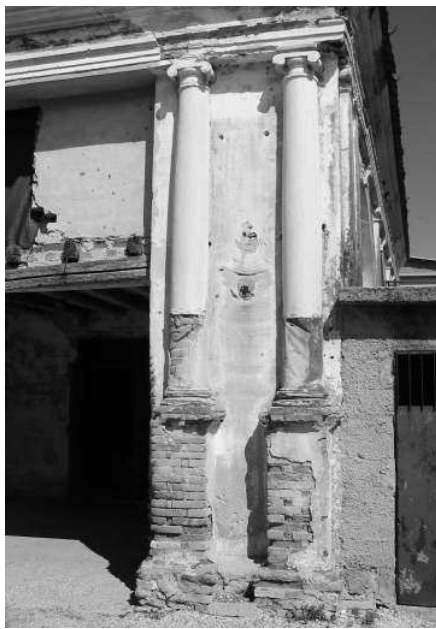
*Particolare delle semicolonne binate nel prospetto principale (Archivio IRVV)*

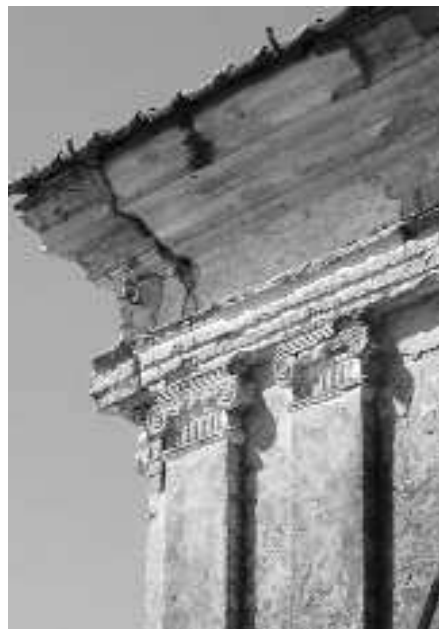
*Particolare delle paraste d'angolo nel prospetto est (Archivio IRVV)*
