TV 093

Ca' Balbi Preti, Giacomelli

Comune: Castelfranco Veneto  
 Frazione: San Floriano  
 Via Postioma, 54

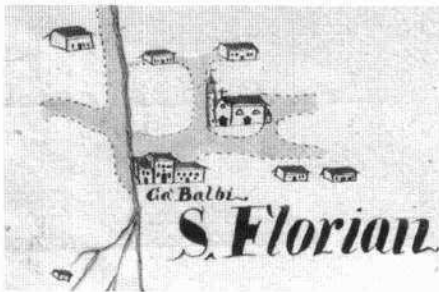
Particolare degli stucchi di un soffitto interno (Archivio IRVV)  
 «Ca' Balbi a San Florian» nella mappa di Angelo Prati del 1763 (ACBM, Prati A. «Dissegno generale di tutta la Brentella», ms., tavola 48, 1763)  
 Il viale che si inoltra nel giardino (Archivio IRVV)  
 Una vecchia immagine della villa (Archivio IRVV)
