VE 549

## Ca' Dolfìn, Lippomano, Querini

Comune: Cavarzere  
Via Santa Maria, 2 / 3 / 4

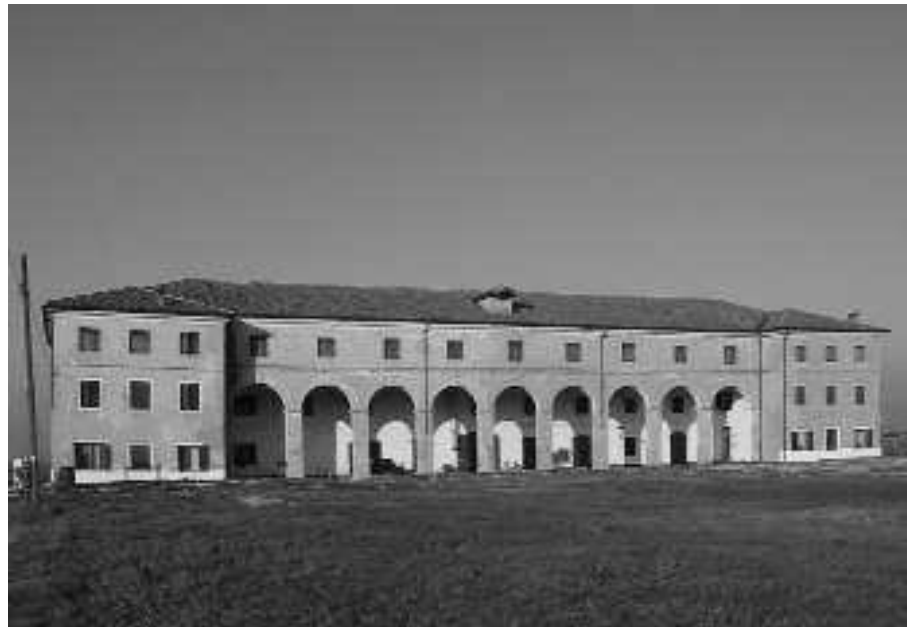
Come si può osservare, esemplarmente, nel Comune di Corezzola in provincia di Padova, una tra le più importanti *gastaldie* benedettine, la confraternita predilige la realizzazione di edifici la cui conformazione è strettamente connessa con la loro funzione agricola: le fattorie, quindi, presentano generalmente caratteristiche architettoniche piuttosto assimilabili tra loro; ca' Dolfìn, similmente che la barchessa "la Vanezza" a Corezzola, è un volume di tre livelli, dei quali l'ultimo ammezzato utilizzato come deposito delle granaglie, con il corpo centrale, rettangolare, segnato da nove arcate a tutto sesto a doppia altezza cui si sovrappone in asse una serie di aperture rettangole; alle sue estremità si connettono due corpi simmetrici di uguale volumetria, leggermente aggettanti, segnati da tre assi di bucatore anch'esse rettangolari. Le arcate, sostenute da pilastri a base quadrata su alti plinti, hanno il piano di imposta sottolineato da capitelli pseudo dorici; lo spessore dell'arco è delimitato da una sottile cornice in risalto, come in risalto è il concio in chiave. La fascia marcapiano del corpo centrale si presenta modanata, prolungandosi seppur semplificata, sui corpi angolari. Di questi ultimi il fronte ovest del corpo occidentale è ritmato da quelle che oggi appaiono essere cinque lesene, della medesima altezza dei pilastri a sud, con ancora visibile, tra il secondo e il terzo verso meridione, un arco tamponato. Corona la fabbrica un'alta cornice pseudo trabeata.

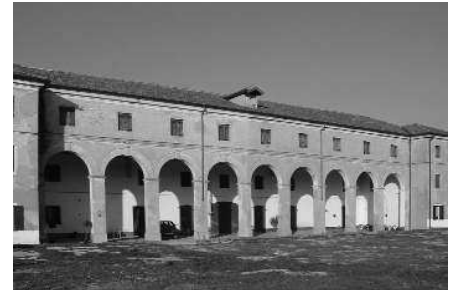
*Stato attuale. Particolare del portico (Archivio IRVV)*  
*Stato attuale. Cappella del complesso vista da sud ovest (Archivio IRVV)*
