TV 181
Ca' Maresio

Comune: Conegliano
Frazione: Parè
Via Marsiglio, 110

Irrv 00000170 Ctr 084 SE Iccd A 05.00144890

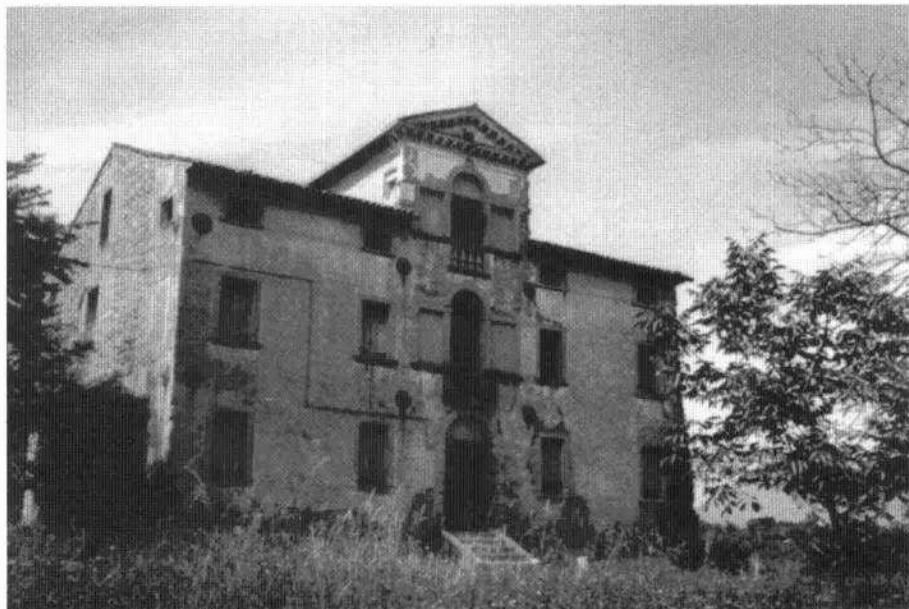
Sul fronte principale, orientato a sud, la forometria   distribuita secondo lo schema 2-1-2 e presenta semplici monofore rettangolari con cornici in pietra e davanzale in aggetto al primo e secondo piano, cui si contrappone la sobria eleganza dei fori posti sull'asse di simmetria. L'ingresso al piano terra, preceduto di una breve scala rettilinea,   ad arco a tutto sesto con stipiti e ghiera in conci di pietra.

Il piano nobile   dominato da una setliana, dove, tra due aperture laterali dal profilo architravato ed attualmente tamponate, si evidenzia quella centinata al centro con poggolo a sbalzo retto da mensoline decorate e chiusa da una balaustra in ferro battuto. Al centro del sopralzo la stessa setliana presenta la balaustra del poggolo formata da elementi in pietra dalla forma ad anfora.

Su due eleganti volute a doppio ricciolo si pone il timpano rifinito da una cornice a dentelli e finestrella ovale al centro, che chiude la facciata.

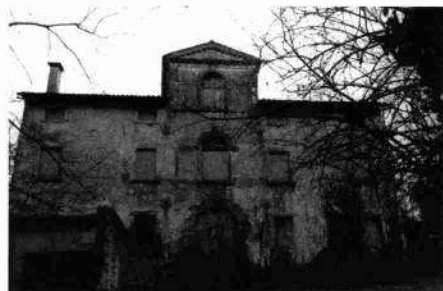
Il fronte opposto, rivolto a nord, è in tutto simile al principale, eccettuate le serliane prive del poggolo aggettante.

Il fronte nord (L.S. 1998)

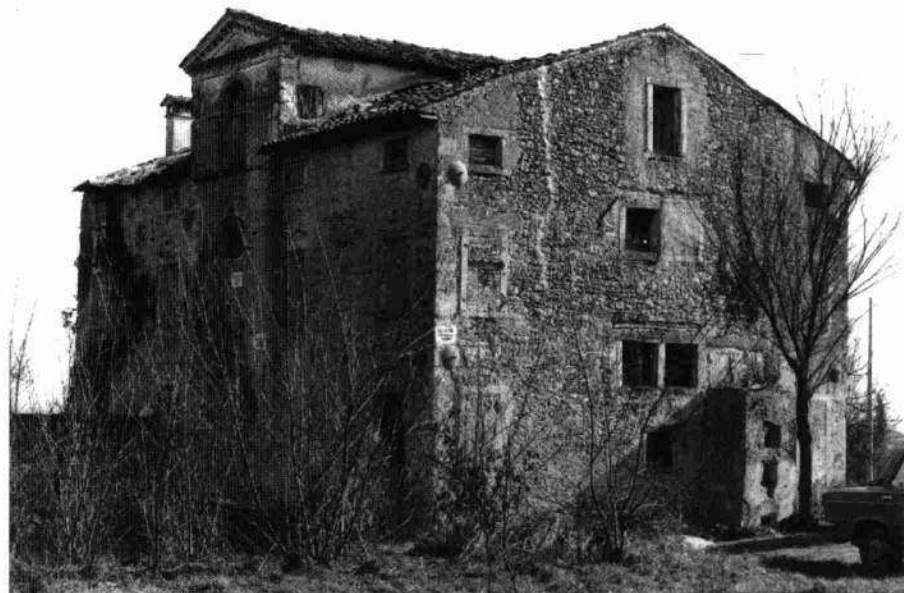
Dei prospetti laterali appare interessante quello rivolto ad ovest, in quanto impostato su un'evidente simmetria dei fori, che sebbene per la maggior parte siano tamponati, risultano impostati su un asse centrale; in corrispondenza infatti del vano scale, al centro della facciata si aprono su due livelli due coppie di finestre quadrate, chiusa da grate in ferro.
