TV 401

## Casa Benvegnù

Comune: Paese

Irvv 00004236 Ctr 105 SE Iccd A 05.00144707

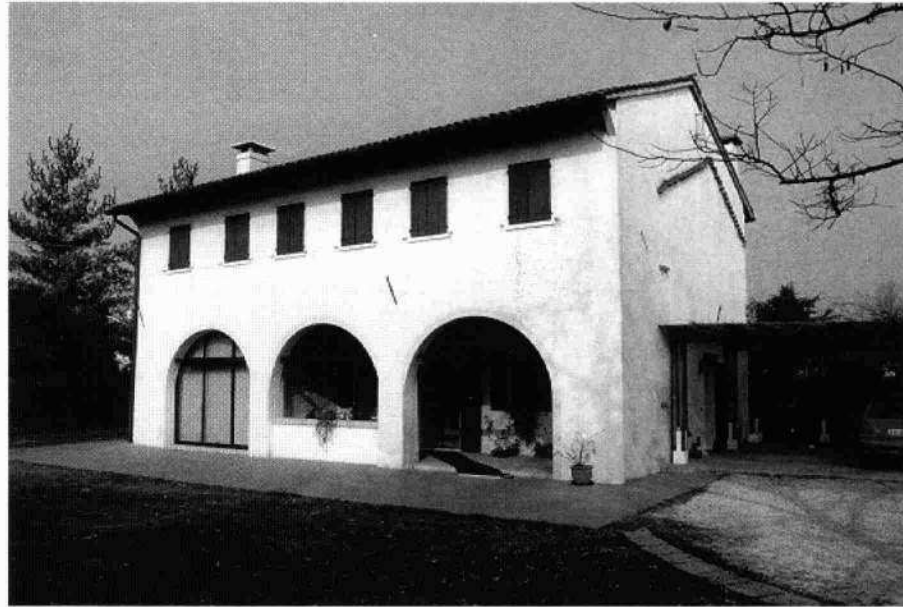
Casa Benvegnù con il suo piccolo corpo a due piani, caratterizzato da tre archi a tutto sesto, si trova inserita in un contesto ricco di memorie storiche. La sua costruzione, in mancanza di fonti documentali, risalirebbe ai primi anni del Quattrocento quando, per alleviare le difficoltà provocate da una terribile pestilenza, fu istituita nel territorio di Castagnole la confraternita in onore di San Sebastiano. Probabilmente, riferisce il progettista che ha curato il recente restauro, casa Benvegnù faceva un tempo parte di un gruppo di costruzioni adibite, in origine, a sedi di confraternite o di piccole comunità religiose, abolite successivamente durante il Concilio di Trento. Questa ipotesi sarebbe confermata dalle numerose immagini di carattere religioso ritrovate nella stessa costruzione. In un setto murario del portico sono infatti ancora conservate due immagini di notevole interesse storico-artistico, riprodotte a fresco su di uno strato di intonaco. In un riquadro è rappresentato un cavaliere a cavallo preceduto e seguito da una schiera di cani ed altri animali, mentre nell'altro è raffigurata una Madonna con bambino in trono accanto al quale si dispongono due santi. Quest'ultimo, datato 1419, è stato attribuito a Dario da Treviso, un autore appartenente alla scuola di Tommaso da Modena ("Paese", 1989). Altre decorazioni sono presenti sul muro di fondo del porticato e nel sovrapporta; una di queste riproduce lo stemma di San Bernardino mentre, in corrispondenza del fronte principale, i diversi sondaggi effettuati non hanno riscontrato alcuna decorazione se non in corrispondenza dei pilastri e «sotto varie e numerose ridipinture, di semplici fregi a coronamento». All'interno, invece, è rappresentata una Madonna con Bambino sempre a fresco.

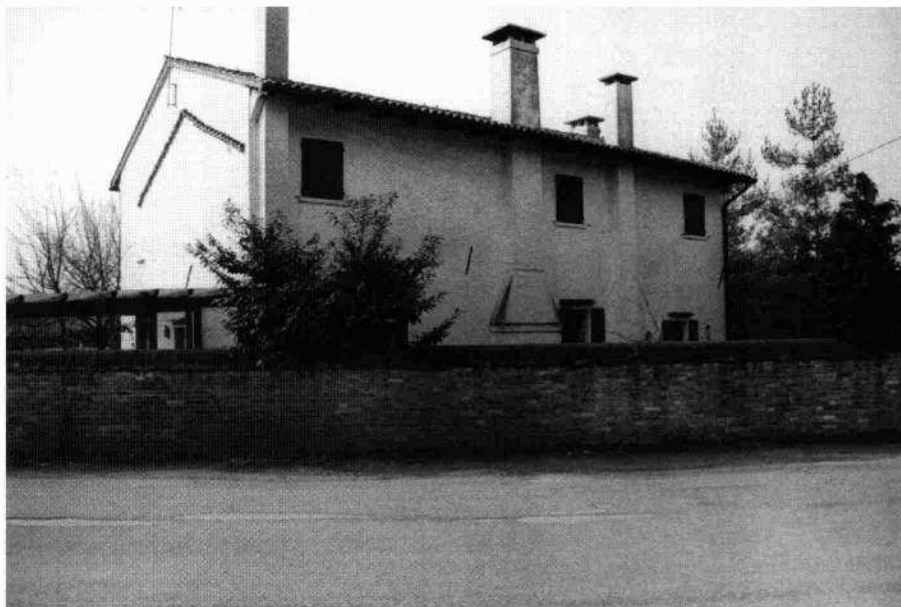
Il retro dell'edificio (Archivio IRVV)

Come risulta da una fila di mattoni pieni disposti sul fronte est di casa Benvegnù, disegnante l'andamento di un tetto a capanna, questa costruzione proseguiva un tempo con un corpo di fabbrica adibito probabilmente a stalla e granaio, successivamente demolito per permettere l'ampliamento di via Grotta. «Sia ad est che ad ovest - cita la relazione che accompagna il progetto di restauro - sono ben visibili tracce di un intonaco a marmorino che certo non è l'originale quattrocentesco, ma sicuramente databile in contemporanea ai lavori del corpo di fabbrica ora demolito». Nel corso del recente restauro, da un'analisi dello stato degli intonaci e delle successive ridipinture si è potuto avanzare l'ipotesi che, anche al piano primo, vi fosse originariamente una semplice struttura aperta a pilastri. Una sorta di loggiato, i cui montanti potrebbero essere individuati nei setti murari corrispondenti agli assi dei pilastri e degli archi sottostanti. Una ulteriore conferma potrebbe essere data dal ritrovamento di alcuni capitelli in pietra lungo il paramento murario rivolto a nord, su cui poggia direttamente la struttura del tetto. Attualmente, casa Benvegnù si trova in ottimo stato di conservazione e circondata da un alto muro in mattoni. Il suo fronte principale, che presenta una distribuzione simmetrica della aperture, è caratterizzato da un portico a tre archi a tutto sesto, di cui quello centrale chiuso da un basso muretto e, al primo piano, due sei aperture, due in corrispondenza di ogni arcata, a profilo architravato. Planimetricamente, questa costruzione è divisa in due nuclei, quello di destra, comprendente ora quattro locali al pianterreno e, quello di sinistra, composto di due stanze e il vano scala.
