## Casa canonica di Silea

Comune: Silea

Via Roma, 44

Irrv 00000877 Ctr 105 SE

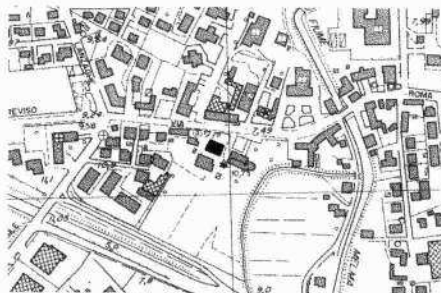
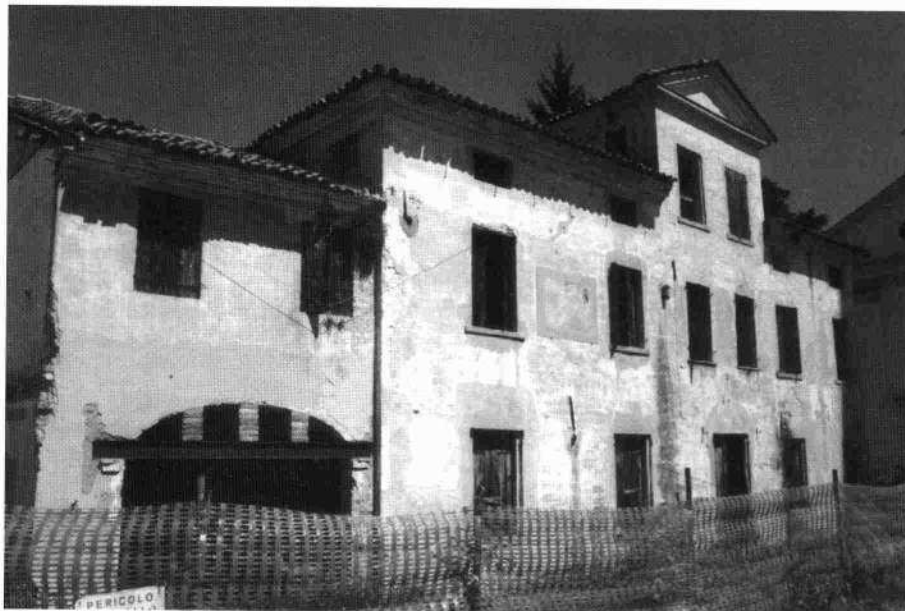
Costruita nell'ultimo quarto del XVIII secolo e restaurata nella seconda metà del XIX (1857 è la data riportata su un pavimento all'interno), l'edificio è attualmente in stato di abbandono ed in pericolo di crollo. Esso sorge di fianco alla chiesa di Silea, nel cuore del centro abitato, oggi attorniato da edilizia residenziale di recente realizzazione.

Nonostante lo stato di grave degrado e di diffusa fatiscenza in cui si trova il manufatto, soprattutto per quanto riguarda la copertura e conseguentemente i solai interni, strutture lignee parzialmente crollate, la facciata sud e quella orientale mantengono ancora ben leggibili i loro caratteri originari; la facciata nord è invece completamente invasa da vegetazione rampicante. Oltre al corpo padronale rimangono resti di un corpo di fabbrica ad essa collegato, probabilmente un'adiacenza. L'edificio si presenta come un compatto volume alto due piani più il sottotetto, che nella sua parte centrale lascia posto ad una sopraelevazione, passante sui due fronti dell'edificio, conclusa da timpano a profilo triangolare.

La facciata principale esibisce una partizione simmetrica e tripartita, con due assi di finestre in ogni porzione, anche in quella centrale. Una meridiana quasi scomparsa è collocata sul settore ovest tra le finestre del primo piano. Attualmente tutte le finestre sono a profilo architravato con davanzali e cornici intonacate, ma il fronte laterale e quello a nord conservano tracce di aperture più elaborate: le monofore che qui si aprono presentano davanzali sostenuti da mensoline laterali ed una cimasa sagomata soprastante anch'essa sostenuta da mensoline modanate e rastremate.

La facciata è conclusa da una cornice modanata, in mattone intonacato, sopra la quale si impostava la copertura a padiglione.
