PD 497

**Casa Caprari, Zanchi,  
Fontanella, Maritan**

Comune: Sant'Angelo di Piove di Sacco

Via San Marco, 49

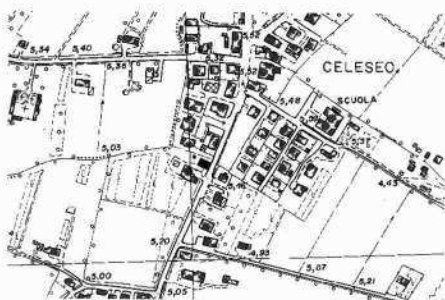
Pur se con superfetazioni aggiunte, il corpo addossato a sud-ovest ad esempio, con le forature tamponate o rimaneggiate e costretto da una urbanizzazione circostante, l'immobile si presenta con il suo piano rialzato e le soffitte poggiate sul seminterrato: qui poderose fondamenta sostengono arcate policentriche di scarico dei solai soprastanti mentre i passaggi hanno volte a pieno centro.

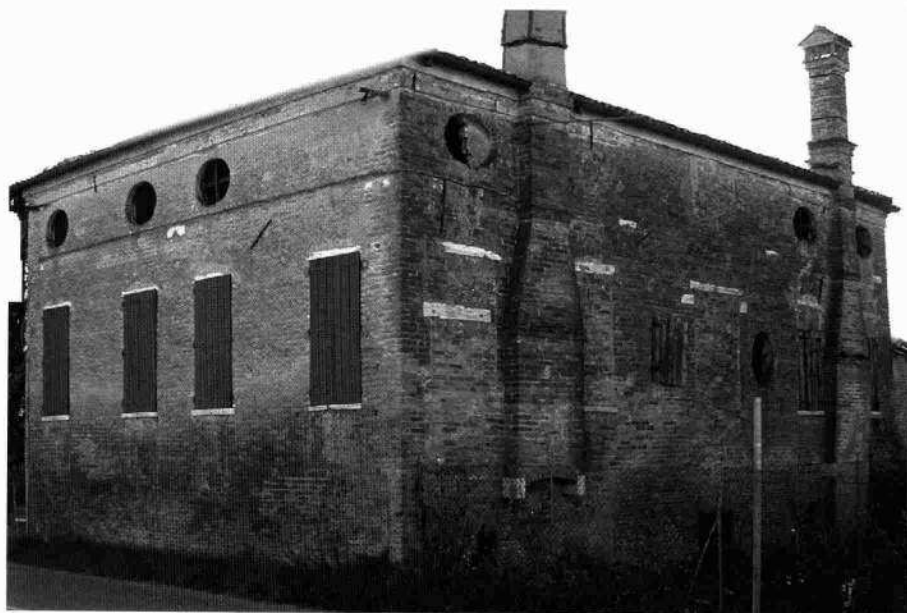
Porte e finestre hanno cornici in pietra d'Istria, ne sono privi gli oculi ellittici che illuminano le soffitte e quelli, posti in verticale, che affiancano il portale di ingresso che nel tempo ha visto ridotte le sue dimensioni, come si deduce dalle tracce della volta a pieno centro che lo sovrasta.

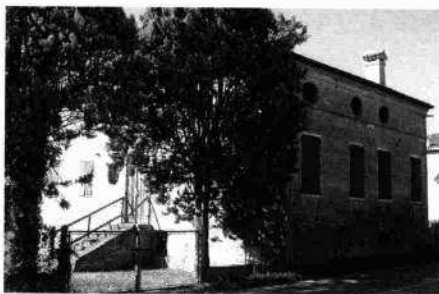
Sul retro dell'immobile si vedono ancora i due camini, l'uno sospeso ed il secondo poggiato a terra, e le soglie delle aperture inglobate nella muratura di tamponamento.

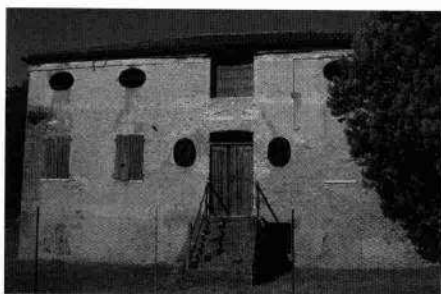
Il fronte stradale visto da sud  
La facciata meridionale  
Il camino del fronte settentrionale  
Particolare delle cantine
