## CASA CARBONIN, DETTA CÀ TRE PIOPPI

*Comune:* Occhiobello.

*Località:* vicolo degli Estensi, nelle immediate vicinanze del centro abitato di Occhiobello.

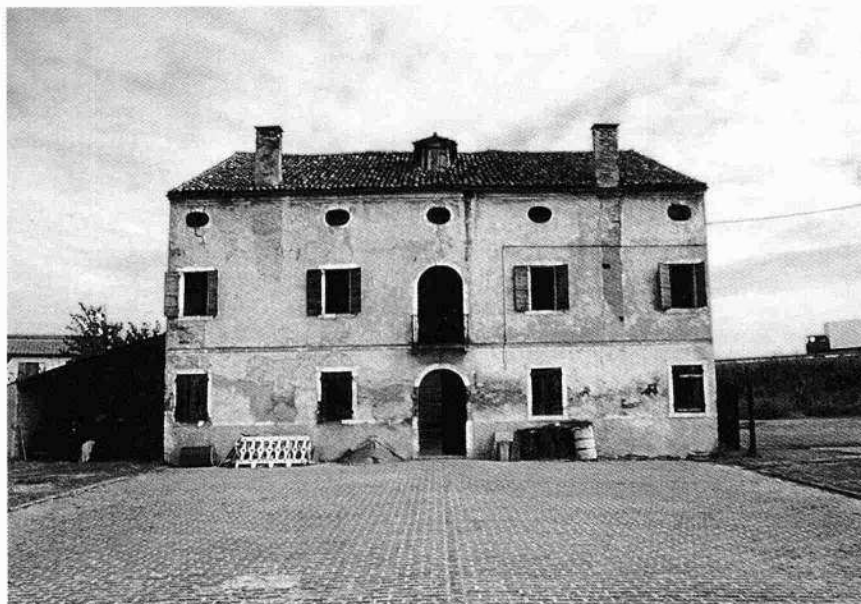
Il fronte, segnato da marcapiani e concluso da un coronamento superiore, era percorso da due canne fumarie aggettanti, delle quali rimane una traccia sulla muratura. Le forature, rettangolari nei primi due piani e ovali nel sottotetto, sono disposte a intervalli regolari. La parte centrale è evidenziata da

un portale d'ingresso ad arco a tutto sesto e, al piano nobile, da un portale, anch'esso ad arco a tutto sesto, con balconcino in ferro.

L'edificio, a causa dell'avanzamento del degrado, presenta sulla facciata meridionale alcune fessurazioni e lo stacco degli intonaci.

*Il fronte meridionale  
dell'edificio residenziale (R.M. 1989)*
