TV 227

## Casa Fossa (Azienda agricola Val Barè)

Comune: Fregona

Irrv 00000044 Ctr 085 NO

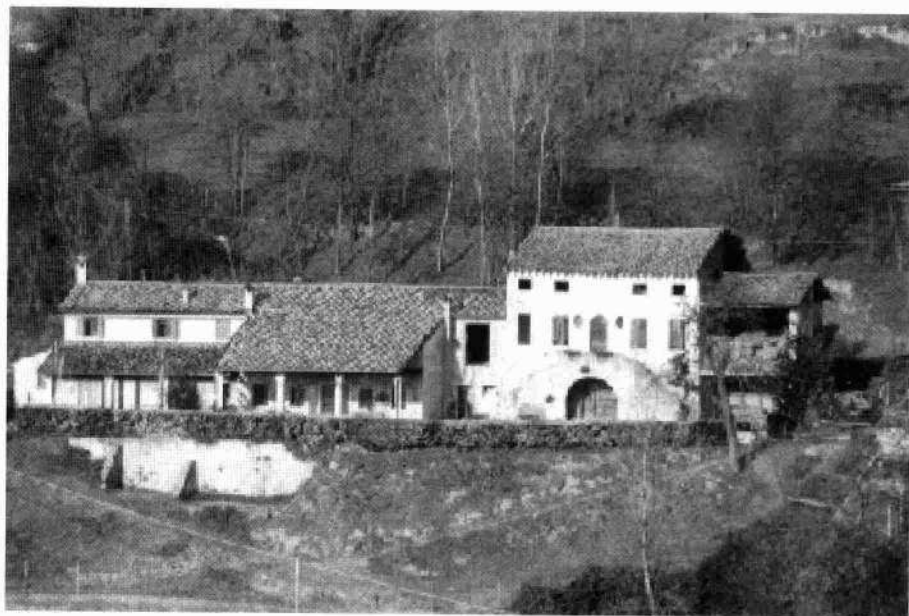
Veduta dell'intero complesso (Archivio IRVV)
