CASA MAZZARO, DETTA CORTE POLESINE

Comune: Villanova Marchesana.

Località: il complesso edificato, isolato nella campagna, si estende al limitare del territorio comunale di Villanova Marchesana.
Rif. IGM: Papozze Fg. 77 IV N.O.
Proprietà apparente: Mazzaro.

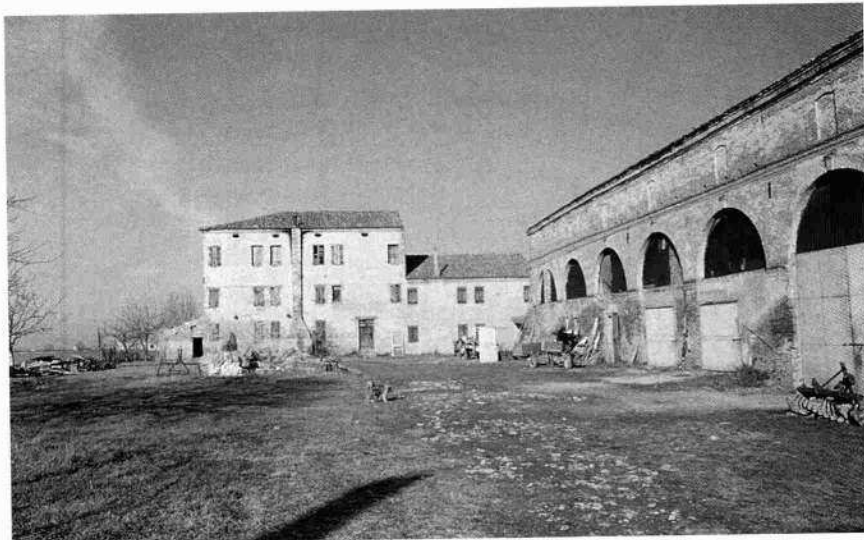
Il complesso edificato risulta dismesso e in mediocri condizioni di conservazione. Sul lato meridionale della corte è stata recentemente realizzata una nuova residenza.

*Il complesso edificato
visto da sud (G.T. 1998)*

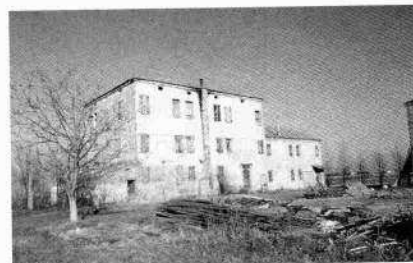
L'edificio principale, sviluppato su tre piani più sottotetto con copertura a padiglione, è incompleto sul lato est. L'assetto planimetrico è tripartito.

Il fabbricato si presenta, allo stato attuale, notevolmente trasformato. Al piano terreno sono visibili tracce di porte centinate ora tamponate; le forature del fronte settentrionale al primo e al secondo piano appaiono ottenute in rottura.

Il fronte principale presenta una disposizione simmetrica delle forature rispetto al camino aggettante centrale. Il sottotetto è

*L'edificio principale
visto da sud-ovest (G.T. 1998)*
