## CASA PAPADOPOLI, CECCOTTO, DETTA CORTE MOTTE

*Comune:* Loreo.

*Località:* Motte, a breve distanza da Cavanella Po, lungo l'argine del Po Grande.

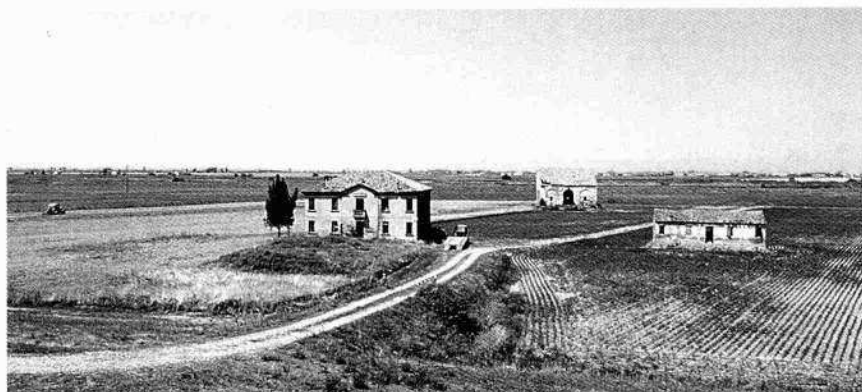
Il fronte meridionale, composto di tre arcate a tutto sesto, era arricchito da un cornicione modanato e da una cornice marcapiano. Sul medesimo fronte era posto lo stemma gentilizio della famiglia Papadopoli. La copertura presentava due falde disuguali e due falde più piccole laterali.

*Il complesso edificato  
visto da sud (R.M. 1989)*
