## Casa Parpinello

Comune: Oderzo

Frazione: Piavon

Irrv 00000307 Ctr 106 NE

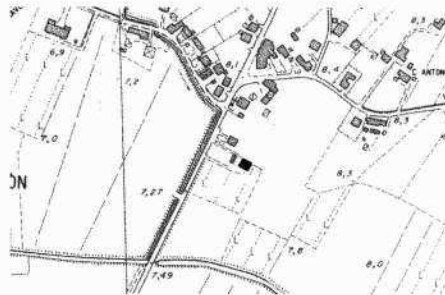
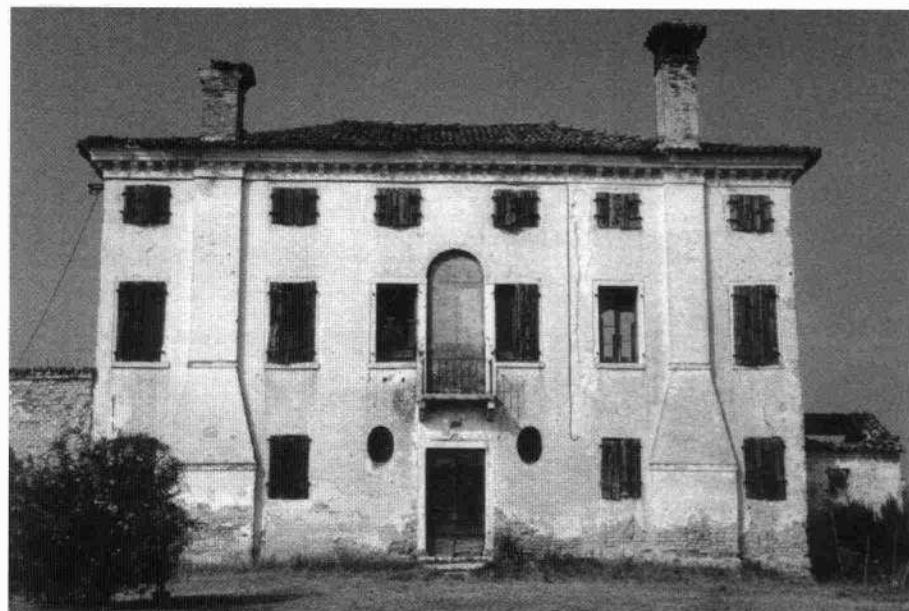
Isolata e in stato di completo abbandono, casa Parpinello sorge nel territorio agricolo sud orientale di Oderzo, danneggiata da ampi crolli, riguardanti sia l'edificio principale sia l'annesso rustico costruito in adiacenza.

L'abitazione dominicale risalirebbe al XVIII secolo, edificata su probabili preesistenze cinque-seicentesche secondo i canoni tipologici delle residenze rurali venete, che di norma prevedono la presenza di una barchessa. A leggere, infatti, il setto di muratura portante che ancora resiste sul lato destro dell'edificio, forato da un arco e agganciato alla recente superfetazione di laterocemento in corrispondenza dell'imposta di un secondo arco, anche questa casa doveva sviluppare il proprio impianto planimetrico con un corpo di fabbrica destinato alle attività di supporto all'agricoltura. Se della barchessa non resta che questa sola traccia (priva oltretutto di copertura o di altri elementi costruiti del distributivo interno), dell'abitazione è negata, per collasso delle strutture murarie portanti, di frazionamento e di copertura, tutta una porzione laterale sul retro.

La facciata principale, rivolta a meridione, è scandita regolarmente da finestre rettangolari, più alte nel piano nobile. Centrale, per questo livello, l'apertura ad arco a tutto sesto, con balcone a sbalzo su mensole e parapetto metallico. La monofora è collocata tra le due finestre mediane e condivide con esse lo stipite lapideo, strutturandosi così in una pseudo-serliana. Il tamponamento che ora la chiude riporta una decorazione trompe-l'oeil di finto serramento. Le porzioni estreme di muro, tra le due ultime finestre, sono rilevate ciascuna dalla sagoma del camino, la cui canna fumaria oltrepassa il cornicione dentellato e si innalza con il fumaio sul tetto a padiglione.
