CASA SARTORI, DETTA ARIOSTA

Comune: Occhiobello.
Località: Santa Maria, via Baccanazza.
Rif. IGM: Ferrara Fg. 76 IV S.E.
Proprietà apparente: Sartori.

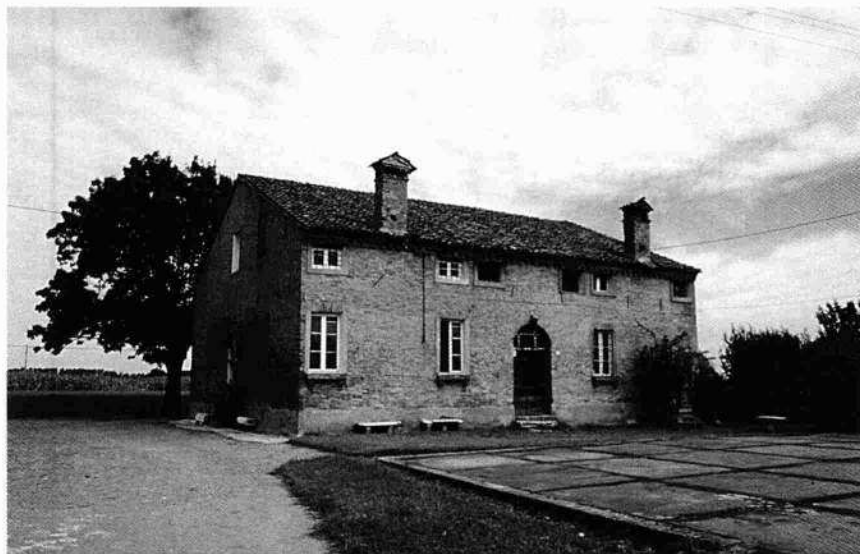
*L'edificio residenziale
visto da sud-ovest (R.M. 1989)*

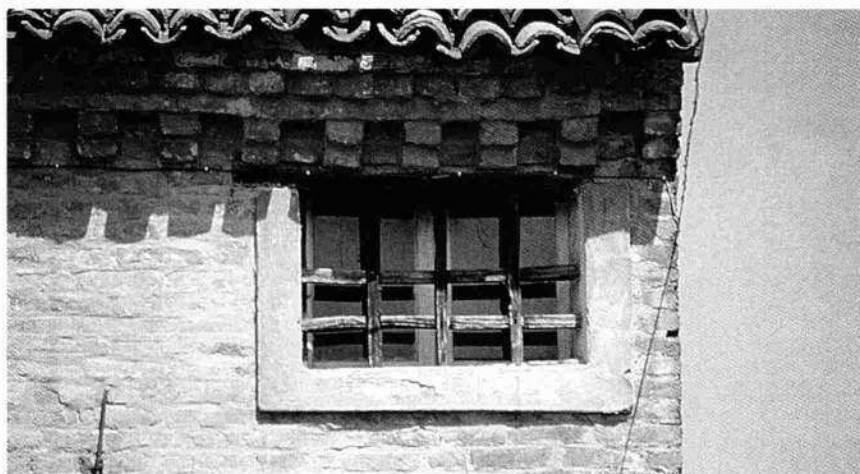
Particolare del cornicione a dentelli (N.P. 1999)

Il fronte principale, dalle proporzioni semplici ed eleganti, è caratterizzato dalla presenza di pregevoli elementi di cultura materiale ancora oggi in buono stato di conservazione, quali i davanzali in laterizio, con mensole in cotto lavorato, posti in corrispondenza delle finestre del piano terreno, e il coronamento a dente di sega che conclude l'alzato.
