VR 392

## Casa Serego Alighieri

*Comune:* Sant'Ambrogio di Valpolicella

*Frazione:* Gargagnago

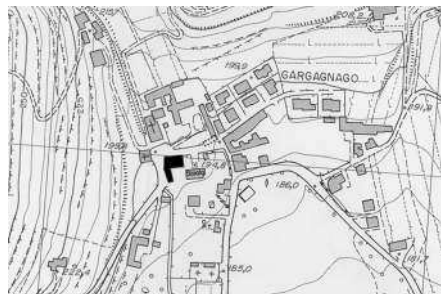
Il complesso edilizio sorge ai piedi di una collina tenuta a boschetto, in corrispondenza della piazza del piccolo borgo nella frazione di Gargagnago, vicino alla chiesa parrocchiale. È organizzato come un impianto a corte con due corpi di fabbrica, ognuno dei quali composto da edifici a forma di parallelepipedo con copertura a capanna, disposti perpendicolarmente tra loro, che definiscono quindi due dei quattro lati della corte che è racchiusa da un muro di cinta e mantenuta priva di qualsiasi elemento architettonico. Il complesso presenta anche una torretta colombara sul lato destro del piccolo cortile che carat-

Chi entra all'interno della corte resta subito colpito dall'edificio di fronte all'ingresso: questo è infatti caratterizzato da una bellissima struttura composta da un ampio portico al piano terra e da un loggiato sovrastante.

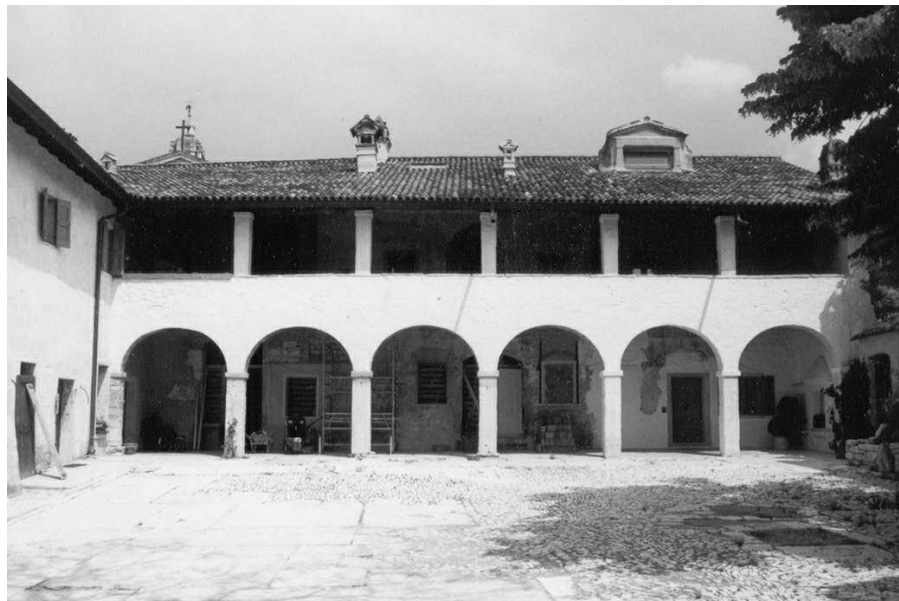
Il portico, molto ampio, è composto da sei ampie arcate a sesto leggermente ribassate sostenute da sem-

plici pilastri con capitelli ionici, gli unici elementi che sporgono dall'intonaco. Dietro a queste si intravedono una serie di aperture piuttosto irregolari per disposizione e dimensioni e la parte alta della parete presenta ancora tracce di decorazione pittorica. Il piano superiore mantiene la stessa scansione delle campate sottostanti ma, proprio per questo, le prime due campate risultano più larghe delle altre. Nel loggiato i semplici pilastri bianchi, privi di capitelli, sostengono un architrave ligneo, composto da più elementi, funzionale al sostegno della falda della copertura in legno. Dalla corte si può anche ammirare il particolare abbaino che dà luce al sottotetto e i comignoli dei camini. Nell'insieme la bella struttura è in buono stato di conservazione.

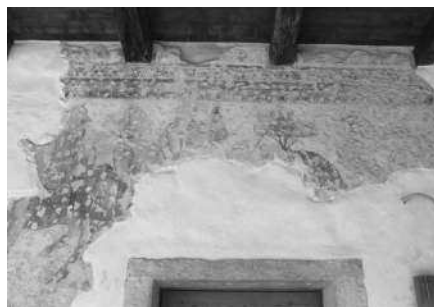
*Particolare della parete del portico con tracce di decorazione pittorica (Archivio IRVV)*  
*Scorcio del prospetto esterno del complesso che costeggia la strada (Archivio IRVV)*
