TV 141
Casa VidaliComune: Chiarano
Via Benzona, 2

Vincolo: L.1089/1939

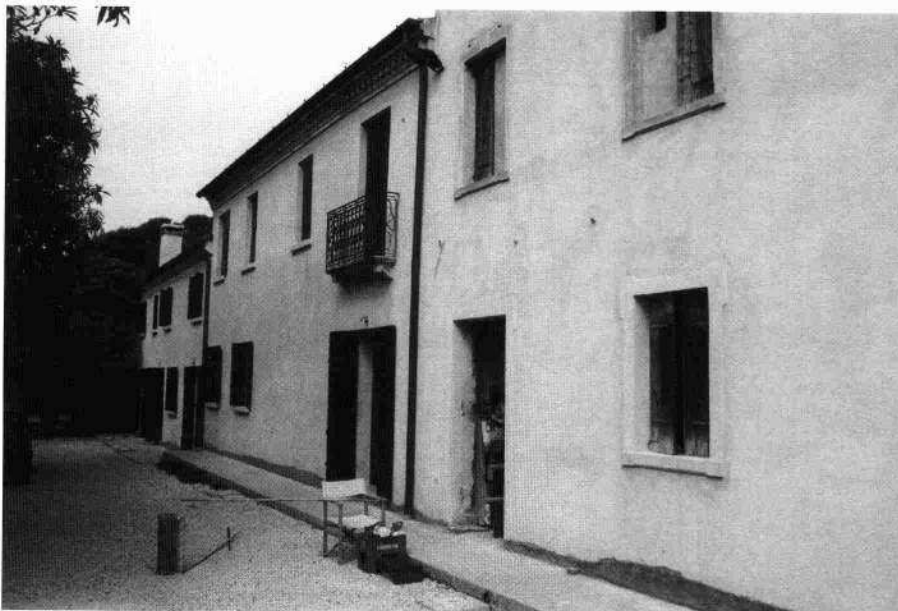
Veduta del fronte occidentale del corpo centrale più antico (Archivio IRVV)

Attualmente il complesso denominato "Casa Vidali", la cui esistenza è documentata nei rilievi del catasto austriaco del 1847, risulta costituito da un blocco abitativo e da due adiacenze, che probabilmente servivano alla conduzione del fondo agricolo che un tempo completava la proprietà. La parte abitativa odierna si compone di tre corpi di fabbrica adiacenti che si sviluppano in direzione nord-sud. Il primo manufatto è quello prospiciente la strada i cui fronti sono caratterizzati da fori incorniciati a rilievo con finta chiave sulla piattabanda a volute, mentre la cornice sottogronda è formata da finti modiglioni concavi in leggero rilievo; all'interno l'edificio è composto da una serie di ambienti posti in successione, con salone centrale passante e stanze laterali.

Le indagini storiche eseguite in occasione della recente richiesta di vincolo, a cui si è accompagnata la parziale ristrutturazione dell'immobile, hanno evidenziato - mettendo a confronto il rilievo della metà dell'Ottocento con il rilievo dello stato attuale - che l'impianto originario della casa corrisponde all'attuale corpo centrale. «Le murature del piano terreno e del primo piano rendono chiaramente leggibile tale struttura che doveva essere a due piani e che probabilmente risale al XVIII secolo» (Relazione di vincolo, 1992). Successive aggiunte e modifiche interne, documentate al 1839 per quanto riguarda i pavimenti, hanno alterato l'edificio portandolo all'aspetto attuale, in cui prevalgono gli interventi di inizio secolo.
