## CASA VIGNAGA, DETTA CORTE CASSA DI RISPARMIO

*Comune:* Loreo.

*Località:* il complesso è situato in area extra-urbana, in prossimità della strada statale Romea e della ferrovia che corrono rispettivamente a est e a nord, a breve distanza dalla strada per Loreo.

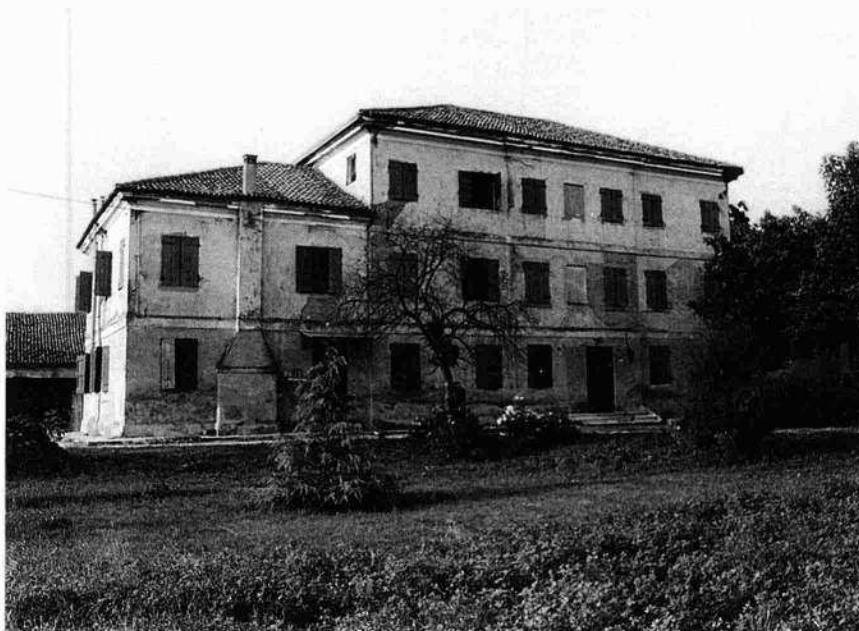
*L'edificio residenziale  
visto da nord-est (B.G. 1986)*

La casa è costituita da tre volumi. Il corpo centrale, sviluppato su tre piani, presenta una copertura a padiglione, sorretta da una struttura a capriate in legno. Le due ali laterali si innalzano su due piani. Il fronte meridionale, segnato da due cornici marcapiano, una delle quali prosegue ininterrotta lungo le ali laterali, presenta un leggero aggetto del settore centrale. Su di esso si apre l'accesso, preceduto da una breve gradinata. L'edificio è coronato da un cornicione a modanatura in cotto intonacato. Dalla disposizione delle forature nei fronti principali, si può dedurre una originaria

conformazione planimetrica tripartita dell'edificio. Tale conformazione non è più rilevabile allo stato attuale in quanto, a seguito di recenti opere edilizie, al piano terreno è stato eretto un muro che divide in due il salone. È stata inoltre costruita una seconda scala in cemento ed è stato realizzato un nuovo accesso nell'ala est, preceduto da una gradinata.
