## Corte rurale “ospedale della Bastia”

*Frazione:* Isola della Scala  
Via Bastia

*Dati catastäli:* F. 6, M. 44/74

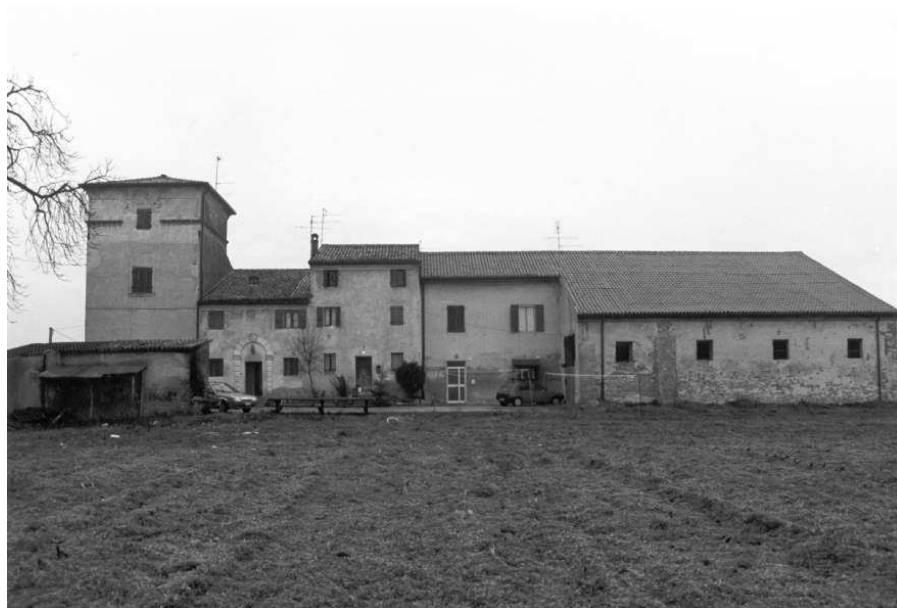
*Scorcio del complesso con in primo piano il particolare della torre colombara (Archivio IRVV)*

centi che rendono ancora più difficile la comprensione delle forme originali. Tra i corpi di fabbrica della corte spicca, all'estremità sinistra, quella che in passato doveva essere stata una torre colombara. A pianta quasi quadrata e tetto a padiglione è ornata, quasi sulla sommità, da una cornice sporgente decorata con un motivo a dentelli. Pochi gradini conducono a un portale rettangolare la cui semplicità caratterizza anche le aperture ai lati superiori, una per ogni fronte.
