SANTA LUCIA DI PIAVE

Palazzo Ancillotto

Comune: Santa Lucia di Piave
Via Francesco Crispi, 33/ 35/ 37

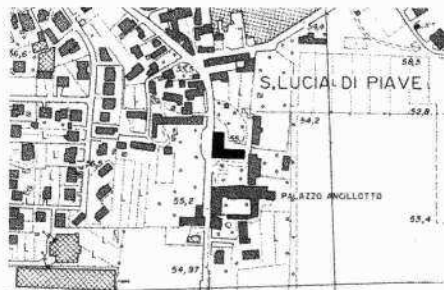
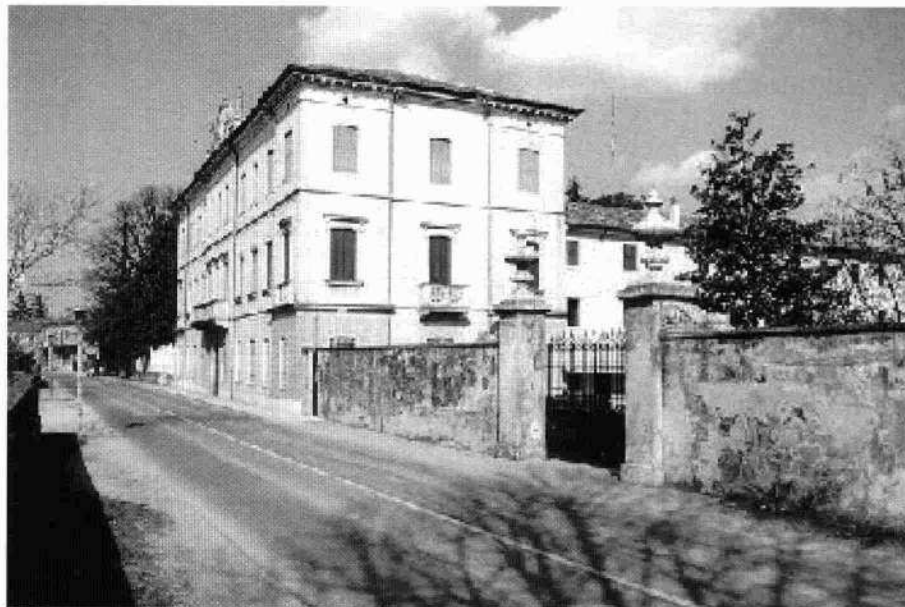
Il palazzo padronale, che si sviluppa su tre piani, presenta un prospetto orientato in direzione est-ovest simmetrico rispetto all'asse centrale. Elemento rilevante della facciata risulta essere lo schema compositivo che la suddivide in cinque settori ad interessi variabili, scanditi dalla disposizione dei fori e dall'insieme dei caratteri stilistici e decorativi.

Il disegno a finto bugnato, che contraddistingue tutto il piano terra del fronte principale, nei piani successivi è limitato ai cantonali della porzione centrale mentre, nei due settori laterali, incornicia gli specchi, dove si aprono in perfetta assonanza le portefinestre del secondo piano.

Il settore centrale, al cui piano terra si trova il portale d'ingresso, è arricchito da decori a stucchi nelle superfici sopra le portefinestre del piano nobile; altri elementi rilevanti sono il poggolo aggettante con parapetto cesellato sorretto dalle quattro mensole decorate e modanate, ed il caratteristico frontone curvilineo con rosone centrale cesellato, a cui si affiancano le due statue su piedistallo. Chiude la composizione la cornice, dentellata al centro e alle estremità, semplificata in una leggera sagomatura nelle parti intermedie.

Si rileva un buono stato di conservazione degli intonaci e delle finiture esterne, anche se gli edifici ed il contesto costruito necessiterebbero di riqualificazione.
