*Comune:* San Martino di Venezze.

*Località:* Beverare. Il complesso è situato in un'area agricola esterna al centro abitato di Beverare a non molta distanza dall'argine destro dell'Adige. In posizione isolata rispetto alla via principale di comunicazione è ad essa collegato da un vialetto alberato.

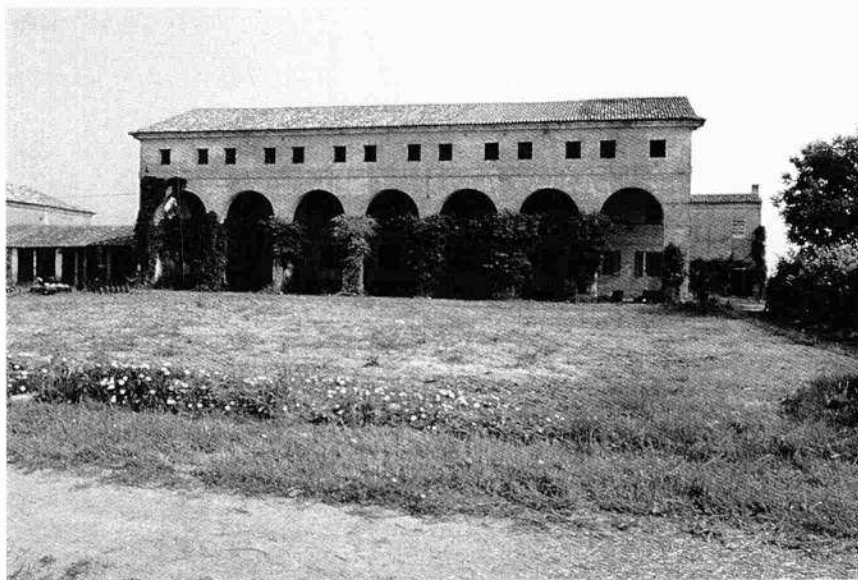
*Il fronte meridionale  
dell'edificio residenziale (R.M. 1989)*

La casa, riconducibile alla tipologia del rustico residenziale, presenta un portico a doppia altezza a sette arcate a tutto sesto e un sottotetto adibito a granaio. In quest'ultimo si aprono delle finestre quadrate cen-

trate in corrispondenza delle reni degli archi sottostanti.

La costruzione è in laterizio a vista e presenta un semplice cornicione modanato. Nei frontoni degli alzati orientale e occidentale si apriva una foratura circolare, oggi tamponata, ripresa anche nel deposito attrezzi e nella stalla. Ai lati della porta d'accesso nel sottoportico sono inoltre presenti due finestre ovali.

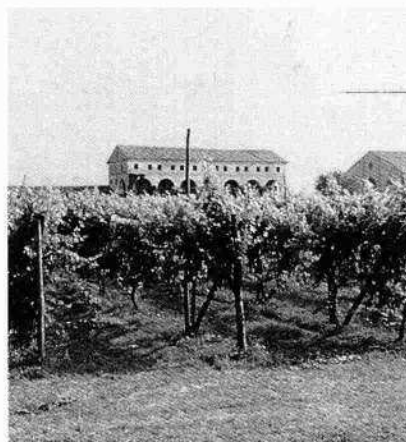
*Il complesso edificato visto da sud (R.M. 1989)*

Il complesso è costituito dalla casa colonica, da un deposito ad essa adiacente a ovest costituito da due corpi di fabbrica disposti a «T», da una stalla con fienile soprastante isolata a est ma in linea con la casa colonica e dalle abitazioni per i lavoratori agricoli delimitanti il lato orientale della corte.

La corte che si sviluppa a sud degli edifici è divisa a metà da una carrareccia che conduce al fondo. La parte prospiciente la casa colonica è occupata da una grande aia in laterizio, mentre l'area antistante la stalla è coltivata a vigneto.

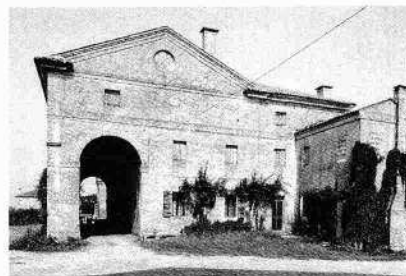
*Il fronte orientale  
dell'edificio residenziale (R.M. 1989)*
