VE 435

# Villa Agazzi, De Angeli

Comune: Stra

Località: San Pietro di Stra

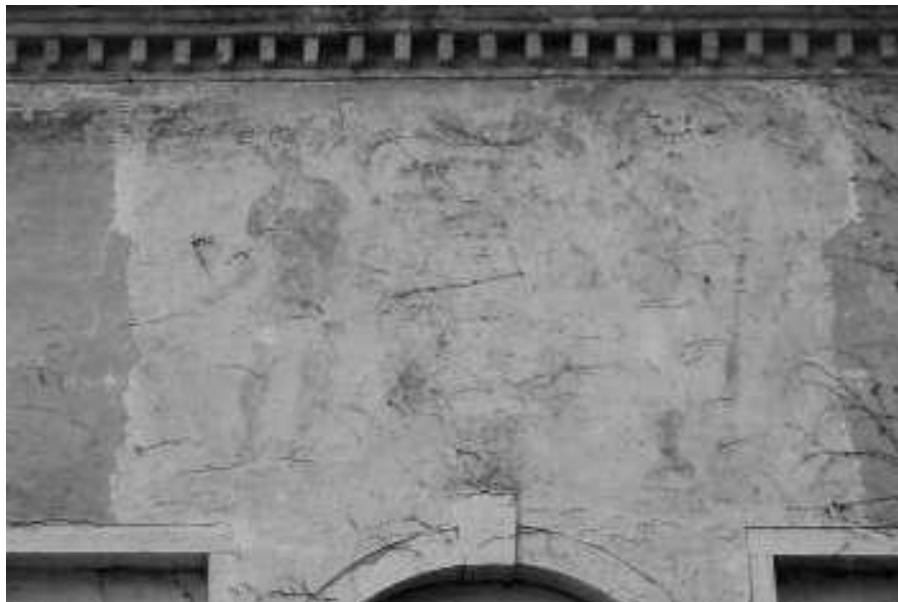
*Stato attuale. Particolare dei resti di affresco della facciata meridionale (Archivio IRVV)*

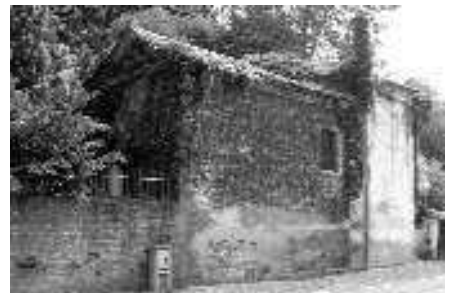
*Stato attuale. Veduta esterna dell'oratorio (Archivio IRVV)*

semplice: vialetti in ghiaio suddividono lo spazio in quattro settori, all'interno dei quali sorgono piante d'alto fusto; in posizione decentrata vi è un pozzo. L'oratorio, ora in gran parte ricoperto da piante rampicanti, presenta un impianto rettangolare e una semplice facciata con portale in pietra e timpano triangolare. La sua costruzione risale al Settecento. Tutto il complesso si presenta in un mediocre stato di conservazione.

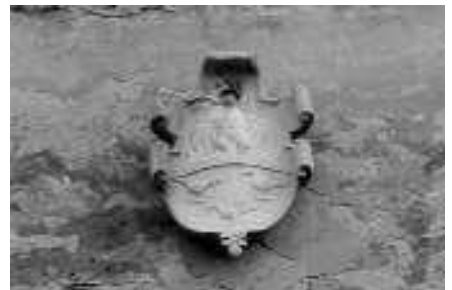
*Stato attuale. Particolare dello stemma del prospetto settentrionale (Archivio IRVV)*

tra; le aperture laterali, tutte architravate e con semplici cornici in pietra, seguono un ritmo regolare e precisi allineamenti. Lungo tutti i lati corre un cornicione sottogronda composto di una doppia fila di dentelli: sottili e fitti nella parte inferiore, più spaziosi e con profilo a gola rovescia nella parte sommitale. Sul prospetto meridionale, appena sopra la serliana, resta traccia di un affresco a carattere araldico: due figure sostengono uno stemma gentilizio; mentre nella facciata esterna settentrionale campeggia, in posizione analoga, uno stemma in pietra. Antistante l'edificio vi è un giardino d'impianto geometrico

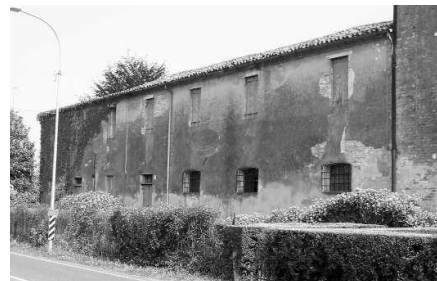
*Stato attuale. Veduta esterna dell'ala est (Archivio IRVV)*

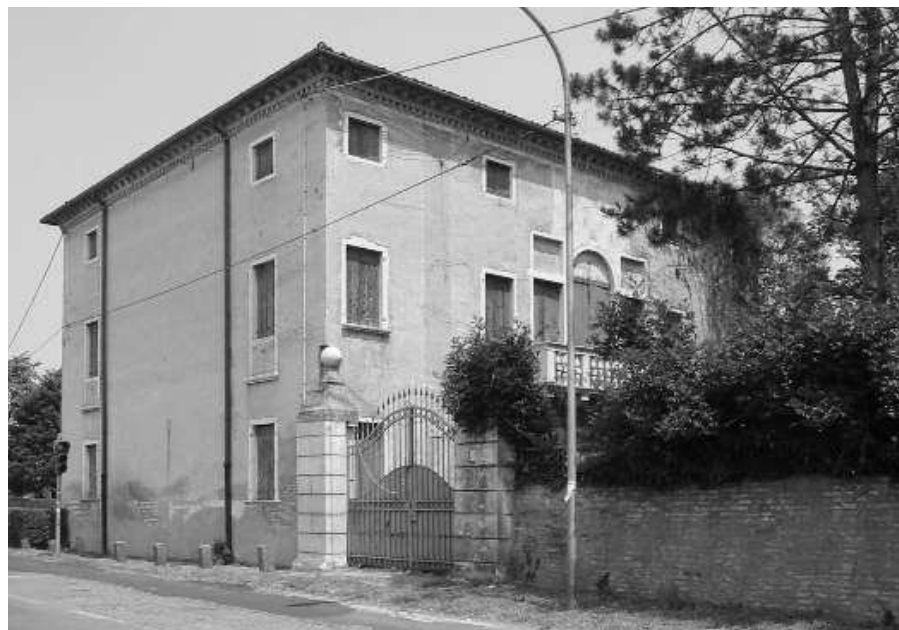
*Stato attuale. Veduta esterna del prospetto meridionale*

tati interventi di alterazione e l'inevitabile degrado dovuto allo scorrere del tempo, l'assetto originario. È a pianta rettangolare con un tipico impianto veneto: salone passante, quattro grandi ambienti ai lati e scala a rampa semplice in posizione laterale. L'immobile si sviluppa su tre piani, di cui due principali e uno minore in corrispondenza del sottotetto. Le due facciate principali, verso nord e verso sud, presentano un identico impaginato: il centro del prospetto è occupato da una grande serliana, con finestrelle minori cieche, completata da un balcone sostenuto da robusti modiglioni e con balaustri in pie-

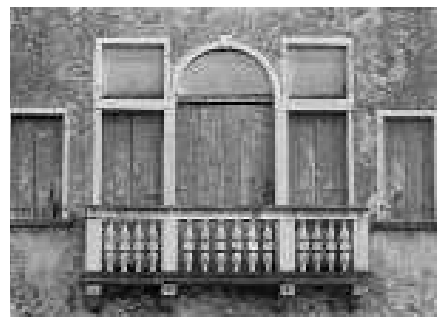
*Stato attuale. Particolare della serliana del prospetto principale (Archivio IRVV)*

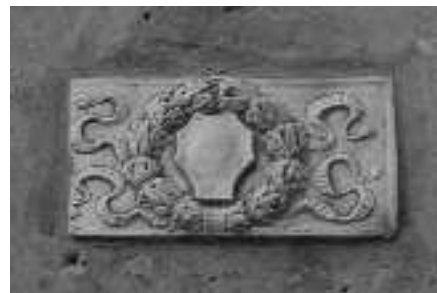
*Stato attuale. Particolare dello stemma del prospetto principale (Archivio IRVV)*
