PD 027

## Casa Alessi

Comune: Arquà Petrarca  
Via Jacopo di Arquà, 15

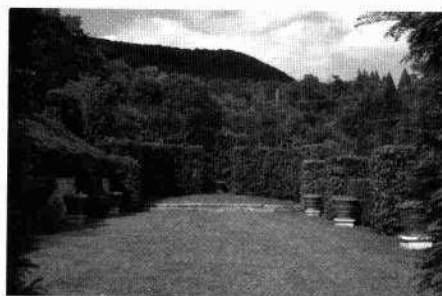
Il teatro di verzura nell'attuale sistemazione  
L'ingresso dalla strada e il retro del complesso prima dei lavori di restauro

Il complesso è completato all'esterno da un ampio giardino terrazzato che si apre di fronte alla casa sulla veduta di Arquà, per poi trasformarsi verso est in un teatro-verde all'aperto, progettato in modo pregevole, affacciato sulla veduta collinare, chiuso da quinte di bosso; da questo si passa direttamente al bosco autoctono.
