## Villa Angeli, Sarntheim

Comune: Fonzaso  
Piazza Angeli, 1Irvv 00002709  
Ctr 062 so

Dati catastali: F. 9, M. 755

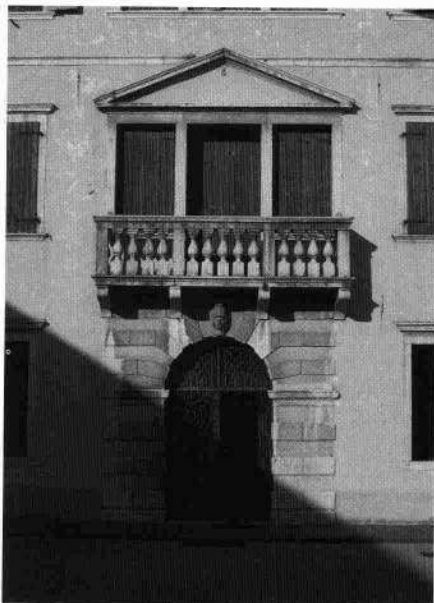
Villa Angeli nella litografia di Marco Moro (da: Alpago Novello, 1982)

Nella litografia di Marco Moro (Bovio, 1954) è raffigurato in scorcio prospettico il fronte sud della villa affacciato sul parco. La villa era allora costituita da lungo corpo di fabbrica a due livelli principali e uno di servizio: piano terra, piano nobile, sottotetto. Il prospetto sud era rettilineo, con dieci assi di aperture non equidistanti ma allineate verticalmente. Al centro del prospetto si apriva un portale bugnato al piano terra, sormontato da una trifora con balaustrata in pietra, conclusa da un timpano contenente lo stemma della famiglia. All'estremità ovest era annesso un avancorpo a pianta quadrata, che aveva il primo livello in bugnato liscio e al piano nobile un

loggiate, aperto sul parco per tre lati, ciascuno dei quali era articolato con tre campate slanciate di archi su colonne poggiante sui plinti di una fitta balaustrata in pietra. Un architrave e una ricca cornice sostenuta da mensole lignee coronavano tutto il prospetto, tanto dell'avancorpo quanto del fronte rettilineo. Due incendi devastarono l'abitato di Fonzaso nel 1610 e 1695 (Alpago Novello, 1982), ma non è noto se danneggiarono villa Angeli; fino agli anni del secondo dopoguerra negli ambienti all'interno erano ancora visibili i solai alla Sansovino, con tele e stucchi alle pareti, a testimonianza dei fasti dei secoli prece-

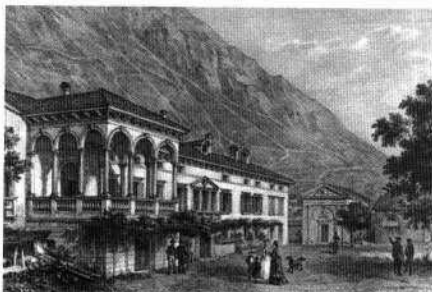
Il fronte sud prospiciente il cortile (A. Dalla Caneva, 2003)

denti (Bovio, 1954). Purtroppo nel 1959 l'Istituto Padri Canossiani, proprietario della villa, realizzò un pesante intervento di ricostruzione per trasformare la residenza in collegio, compromettendo gravemente l'assetto originario. La villa venne sopraelevata di un piano, demolendo integralmente la struttura lignea della copertura e tutti gli elementi decorativi che la caratterizzavano (mensole e cornicione), e si persero così le proporzioni del suo volume. Ancor più grave fu la demolizione della loggia posta all'estremità ovest del corpo principale, e il conseguente reimpiego di elementi lapidei di spoglio, quali colonne e arcate, riconoscibili nel porticato di nove

campate del piano terra, affacciato sul cortile, e nei balaustrini e nelle mostre delle finestre.

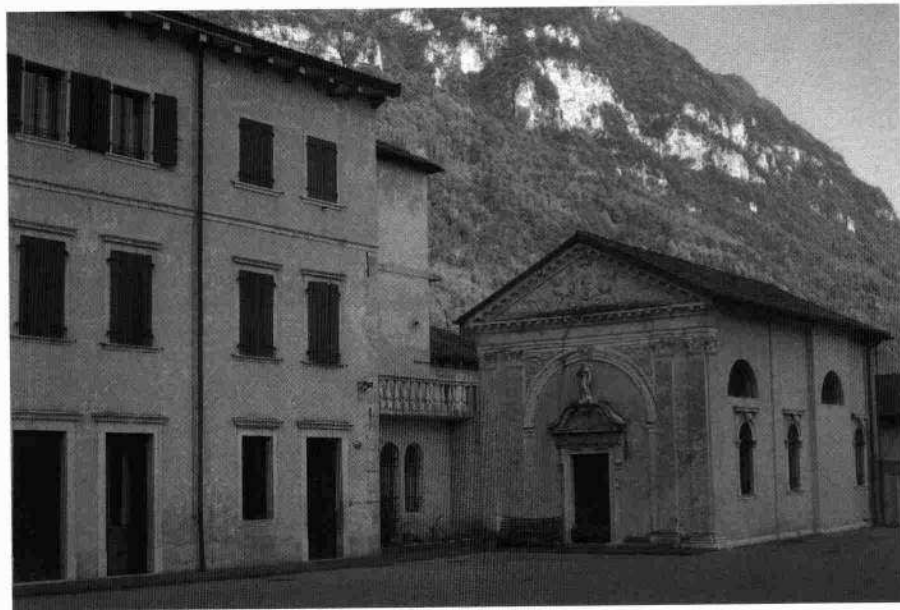
*Veduta dell'oratorio (A. Dalla Caneva, 2003)*

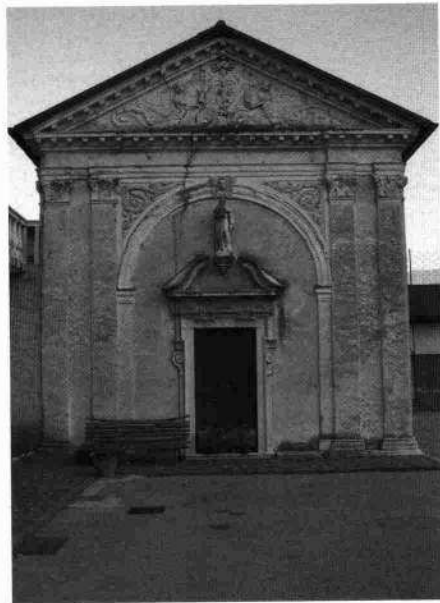
*Particolare della facciata dell'oratorio (A. Dalla Caneva, 2003)*
