VE 415

## Villa Bellati

*Comune:* Spinea

Via Roma, 230 / 232

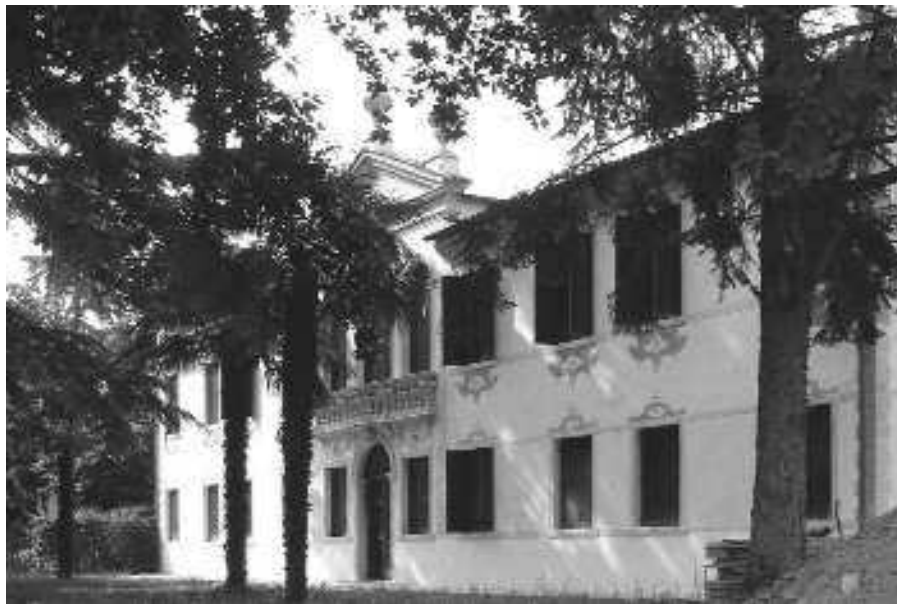
principale. La facciata sul giardino presenta i caratteri propri del Settecento, come la trifora ad arco a tutto sesto, il sopralzo centrale timpanato e le decorazioni a stucco che si dispongono a collegamento dei diversi elementi. La trifora centrale al piano nobile è arricchita da un poggiatesta in pietra, ammorbidito da un profilo curvilineo appena accennato, mentre gli elementi della balaustra che lo completano sono impreziositi da decorazioni in rilievo. Sulle aperture, profilate in pietra, mascheroni si posizionano in chiave d'arco e capitelli sagomati e sporgenti completano la cornice all'imposta.

Stessa configurazione per la monofora arcuata che, posta su di un unico gradino, permette l'accesso al piano terra. Due finestre ai suoi lati chiudono la composizione simmetrica delle aperture su questa parte del prospetto. Confermano la simmetria rispetto allo stesso asse verticale centrale anche le altre finestre, distribuite sulle parti laterali della facciata lungo otto assi verticali disposti con una cadenza alternata. Eleganti elementi decorativi in stucco e in pietra disegnano, in leggerissimo rilievo, finiti concii angolari, vasi e riquadri ai lati e sopra le aperture superiori della parte centrale. Sono invece

modellati in morbide volute, con piccola testa scolpita, le decorazioni poste sopra gli architravi delle finestre al piano terra. Motivi diversi, ma sempre sinuosi sono disposti sopra alle altre finestre di questo piano e sotto ai davanzali di quelle al primo. Delimitano il prospetto le cornici modanate sotto la linea di gronda sulla quale si dispone la copertura a padiglione. Segnano i vertici estremi dell'edificio e del timpano centrale, vasi acroteriali. All'interno «la convenzionalità dell'impianto planimetrico è in parte contraddetta dal vano scale che è situato al centro dell'edificio. Gli interni conservano, anche se mala-

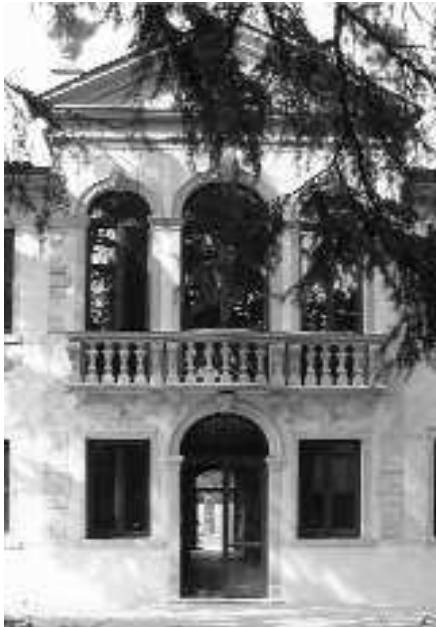
*Particolare della facciata principale (Archivio IRVV)*  
*Veduta del fronte posteriore (Archivio IRVV)*

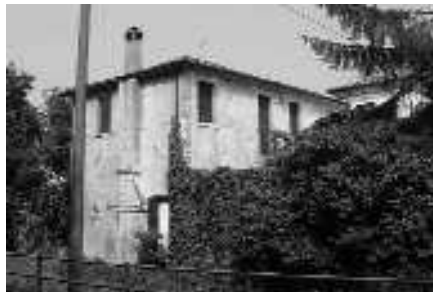
*Vista dell'ala a ovest (Archivio IRVV)*

mente, gli stucchi settecenteschi» (Bassi, 1987). Le due ali laterali, di più sobria impostazione, rimangono leggermente più basse rispetto al corpo principale. Quella di destra a est, come la parte retrostante, è attualmente in corso di restauro. Presenta come unici elementi decorativi due timpani sovrapposti alle porte del piano terra, che sono rettangolari come tutte le altre finestre. L'edificio di sinistra a occidente, più vicino al suo aspetto originario, si presenta però in uno stato di conservazione non ottimale. Si possono osservare dei finti concii angolari e tracce ormai poco visibili di fasce decorative dipinte in contrasto con il colore di fondo. Sul lato corto opposto all'edificio principale, si situa centralmente un camino al quale si affianca un'apertura a profilo curvilineo.

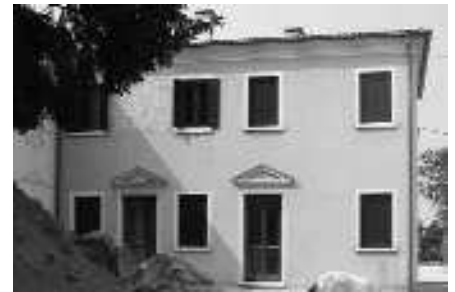
*L'ala a est (Archivio IRVV)*
