VR 461  
Villa Bottico

*Comune:* Verona  
*Frazione:* Torricelle  
*Località:* San Mattia  
Strada comunale di San Mattia

Irvv 00001002  
Ctr 123 SE

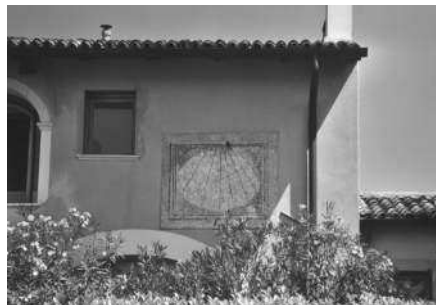
*Particolare della mediana dell'edificio rustico (Archivio IRVV)*

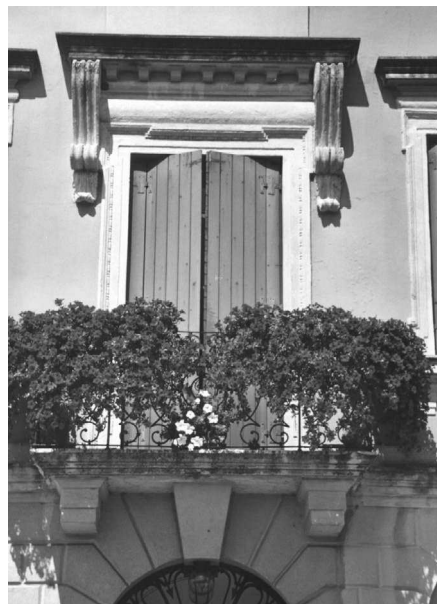
*Particolare della grande porta-finestra del piano nobile (Archivio IRVV)*

vi è una grande porta-finestra che dà su un balcone con ringhiera in ferro battuto; questa apertura è affiancata da due mensoloni con volute scanalate su cui poggia una fascia lavorata con dentelli. Al di sopra è visibile una targa in pietra, forse una lapide commemorativa. Infine un frontone triangolare sovrasta la parte centrale. La proprietà era costituita anche da alcune pertinenze, oggi trasformate in abitazioni: la più interessante, anche se pesantemente alterata, risulta quella di destra con portico costituito da tre archi a tutto sesto. È presente anche una meridiana dipinta. Attualmente il complesso di villa Bottico è suddiviso tra più proprietari.
