BL 192

# Villa Bovio, Dalla Porta, Bellati, Doriguzzi

Comune: Cesiomaggiore

Frazione: Tussui

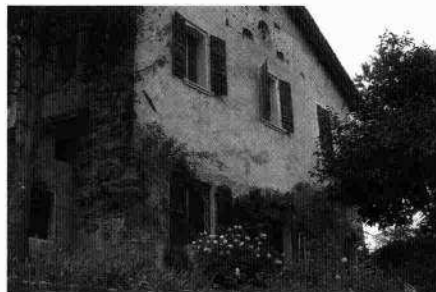
Veduta del fronte sud (L. De Bortoli, 2004)

Dal nucleo originario della torre trecentesca inglobata nello spigolo sud-ovest, i successivi ampliamenti verso nord portarono l'edificio alle dimensioni attuali già nel Quattrocento.

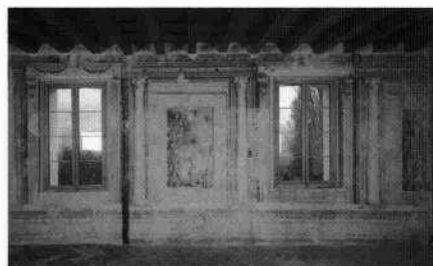
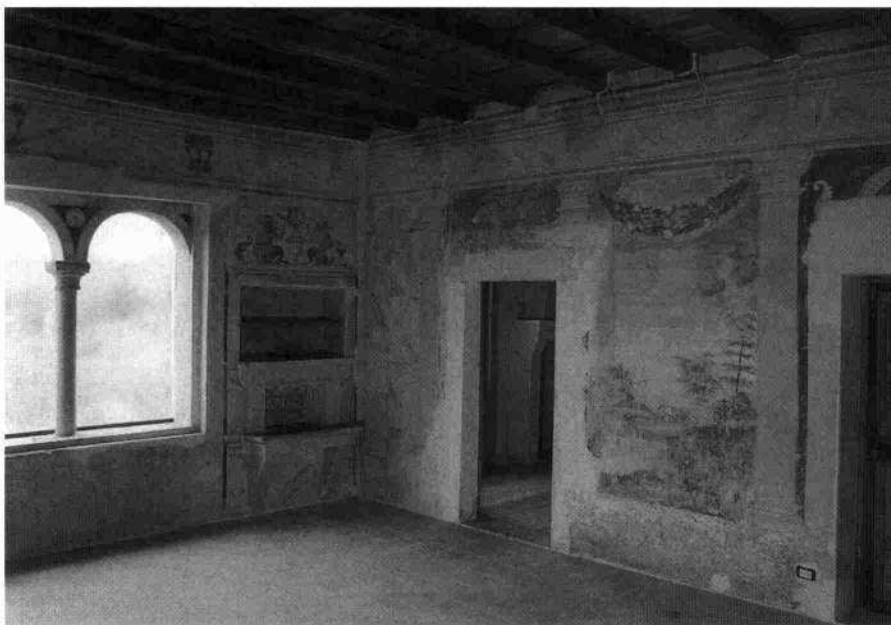
*Interni (da: Ericani, 1994)*

Gli interni mantengono pressoché intatta la sistemazione cinquecentesca, caratterizzata da una tripartizione al piano nobile. Questo è impostato su un salone passante centrale, dalle proporzioni planimetriche di 5 a 2, illuminato alle estremità da due trifore e collegato a sud con due ambienti cinquecenteschi, il maggiore dei quali conserva su tre lati un ciclo decorativo del pittore feltrino Pietro Marescalchi (1522-1589), interrotto a nord da due porte settecentesche, mentre sulla parete ovest in origine vi era un camino (Bagolan, 1993). L'attuale scala interna è settecentesca, mentre in un ambiente laterale spicca un apparato decorativo "ad inferriata".

La decorazione del salone, invece, è attribuita a Marco Damello (1500-1583) e presenta un'evidente partizione architettonica costituita da un loggiato a pilastri che si apre su paesaggi montani disseminati da strutture fortificate. L'ambiente interno era quindi strettamente connesso con quello che all'epoca era visibile all'esterno, e l'intero apparato decorativo poggiava originariamente su di un sistema continuo di cassepanche, la cui presenza è segnalata dall'intonaco grezzo. Le quattro porte di cui una dipinta, poste a coppie l'una di fronte all'altra, sono coronate da fastigi caratterizzati da raffigurazioni di mascheroni. Sul prospetto sud è murato un lavabo in pietra, mentre a est, accanto alla trifora, è tamponato l'originario ingresso dalla scala esterna (Doglioni, Fachin, 1994).
