VR 522

## Villa Broja, Sartori Regolotti

*Comune:* Vigasio

Via Verona, 57

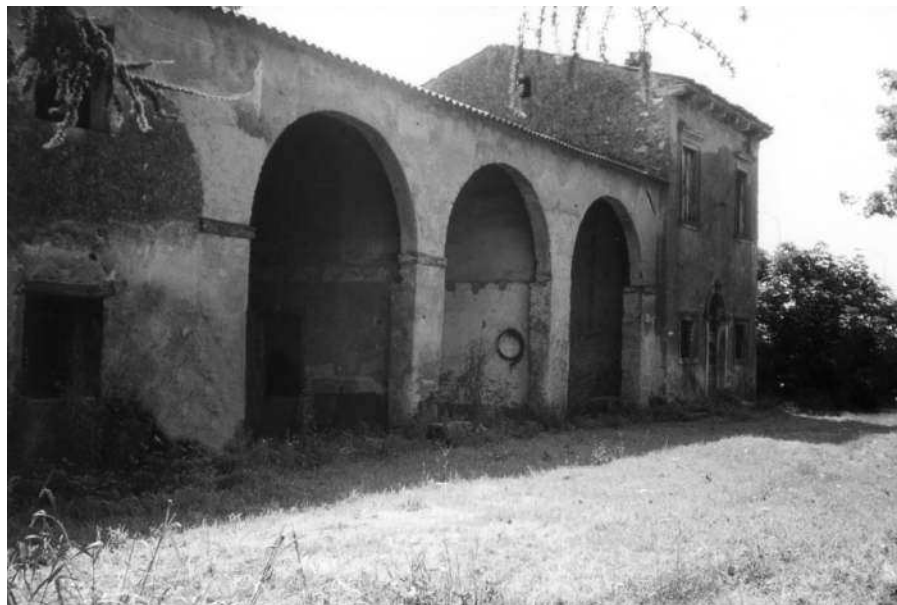
La villa, un tempo in posizione isolata, è contornata da altri fabbricati rustici delimitanti una corte. La parte un tempo abitativa era accessibile tramite un portale di ingresso decorato da stipiti lisci e concii d'imposta sporgenti. Il concio in chiave dell'arco di tale apertura è ben evidenziato da un mascherone decorativo. A un primo sguardo della facciata l'osservatore è subito colpito dalla differenza dimensionale delle finestre del piano inferiore rispetto a quelle del piano sovrastante. Le prime, quasi quadrate, sono segnate da una cornice e protette da grate in ferro. Le seconde, di grandi dimensioni, presentano un davanzale e una cimasa nella parte superiore mo-

danati e ben marcati. La falda del tetto, sporgente dalla facciata, è elegantemente sostenuta da un cornicione decorato con dei pilastrini.

Il carattere rurale di tutto il complesso è testimoniato dal grande portico, adiacente ad un lato dell'unità abitativa, probabile ricovero di macchine e attrezzi e delle messi. Tre grandi archi a tutto sesto si aprono fino a coprire quasi tutta l'altezza del prospetto; è evidente un intervento di rimaneggiamento che ha portato al tamponamento dell'ultimo arco con l'apertura di due finestre sovrapposte.
