RIESE PIO X

TV 494

Villa Canil

Comune: Riese Pio X

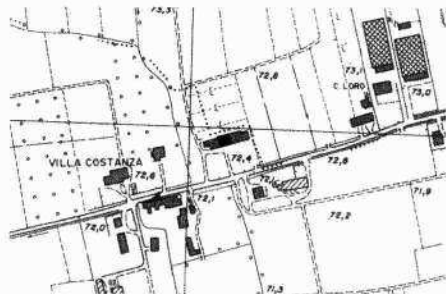
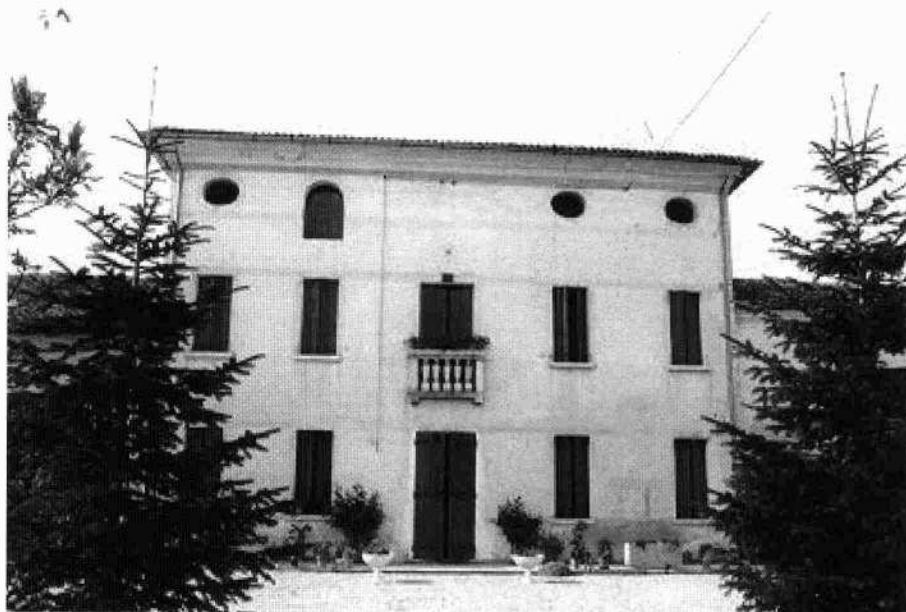
In posizione centrale si eleva la casa dominicale, mentre ai lati si addossano annessi rustici più bassi, forse in origine organizzati secondo un impianto simmetrico, attualmente non più rilevabile. Sul lato estremo occidentale si conserva una porzione di edificio porticata, con tre arcate a tutto sesto riquadrate da lesene; oggi le ampie aperture risultano tamponate o ridotte a fori architravati e l'originaria struttura è stata ricoperta da uno spesso strato di intonaco bianco.

Il volume principale si presenta come un corpo compatto, coperto da tetto a padiglione, le cui proporzioni appaiono alterate dall'innalzamento dell'ultimo piano - il sottotetto - illuminato da aperture ovali distanziate dalla cornice di gronda in modo inconsueto.

Un piccolo poggiolo costituito da elementi modanati in pietra, chiudendo la monofora centrale, connota il centro della facciata e si rivela anche l'unico elemento di rilievo; ai lati si dispongono doppie finestre a profilo architravato, inserite all'interno della sobria struttura decorativa formata dalle fasce orizzontali che intercettano davanzali e architravi. La morfologia dell'impianto generale, con il corpo abitativo in posizione centrale e le adiacenze ai lati, indicano una volontà di caratterizzazione che allude alla villa padronale, processo emulativo da mettere forse in relazione con la vicinanza ad un più importante complesso dominicale; tuttavia l'estrema semplicità dei caratteri architettonici superstiti risulta tipico dell'architettura tradizionale contadina, di cui il complesso costituisce un esempio significativo ormai soltanto per il suo rapporto con il contesto naturale.
