Villa Cappello, Peruzzo, Zen,  
Parrocchia di Cassola,  
detta "Ca' Mora"

Comune: Cassola  
Frazione: Cassola  
Località: Ca' Mora  
Via Ca' Mora, 42

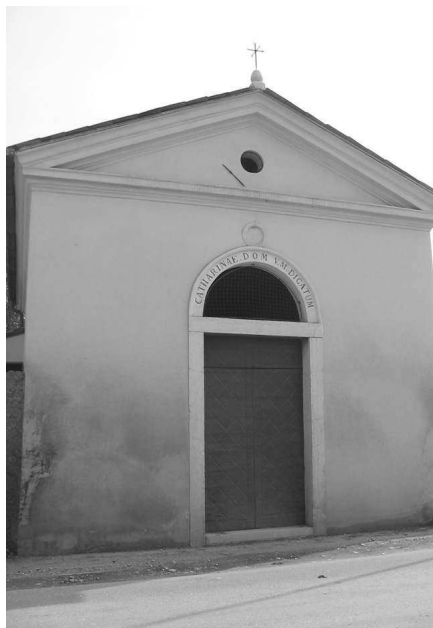
#### *Oratorio di Santa Caterina (S.V.)*

A meridione si estende un ampio giardino in abbandono, delimitato da una recinzione di ciottoli e laterizi interrotta, nell'angolo sud-ovest, da un oratorio dedicato a Santa Caterina d'Alessandria, con la facciata su strada forata da una porta architravata sormontata da una lunetta e terminante a timpano.

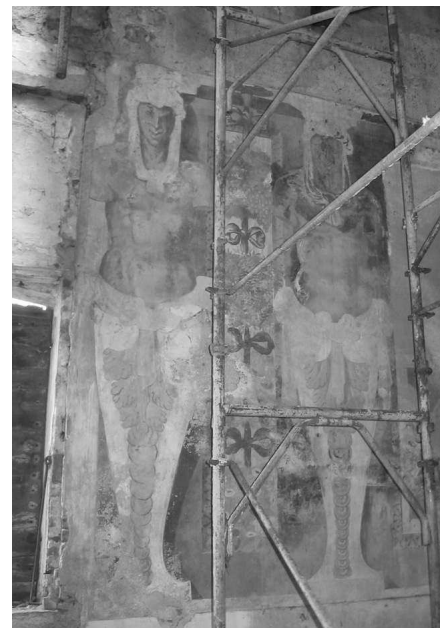
*Particolare degli affreschi del salone al piano nobile (S.V.)*

Gli interni, parzialmente stravolti, organizzano, al pianterreno e primo piano, una sala centrale passante e una doppia fila di stanze, un tempo comunicanti. Il salone presenta al centro quattro colonne tuscaniche in marmo rosso, reggenti un architrave ligneo con dentelli, che perimetra anche la stanza, mentre rosse lesene tuscaniche scandiscono le pareti. Nei lati maggiori si aprono alle estremità due porte architravate sormontate da una cimasa arcuata e, al centro, una porta di maggiore dimensione, anch'essa architravata. Il corrispondente salone del piano nobile, privo quasi del tutto della copertura, presenta un apparato freschivo che impagina lungo le pareti erme di color ocre, alternate a riquadri rettangolari nei quali è possibile intravedere, a causa del cattivo stato di conservazione, solo alcuni medaglioni nella parte inferiore. Altri affreschi, oramai del tutto scomparsi, si trovano nelle stanze adiacenti a ovest. Interessanti anche i motivi ornamentali della scala, che si apre nel settore meridionale dell'ala sinistra. Le rampe, voltate a botte, sono infatti movimentate da lacunari rettangolari e ovali, con decori antropomorfi e floreali.
