# Villa Coletti, Doglioni, Reolon-Nardin

Comune: Sedico

Via Libano, 28/47/63

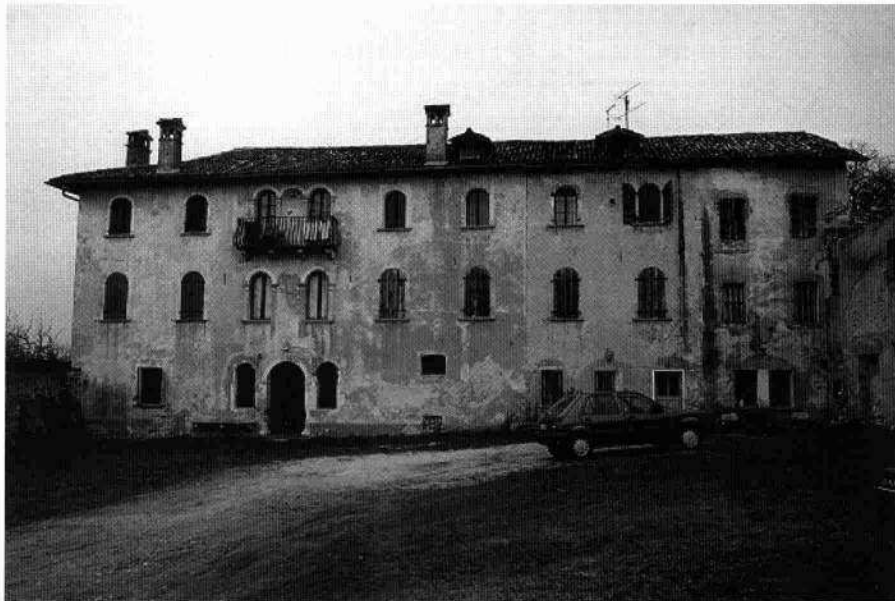
Veduta del fronte principale prima del restauro (Archivio IRVV, 1989)

La facciata principale, sormontata da una copertura a quattro falde, presenta al centro due trifore sovrapposte, al piano nobile e al terzo livello, affiancate su entrambi i lati da coppie di finestre ad arco.

Le trifore, archivolte e poggianti su pilastri lapidei a base quadrata, si aprono su di un terrazzo sorretto da mensole in pietra, evidentemente ricostruite quelle del piano nobile.

Al motivo della trifora corrisponde, al piano terra, un portale archivolto affiancato da due finestre sempre ad arco. All'interno sono visibili tracce di decorazioni ad affresco.

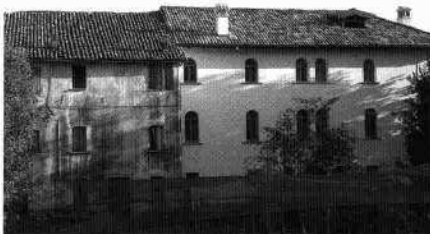
Veduta del fronte nord (L. De Bortoli, 2003)

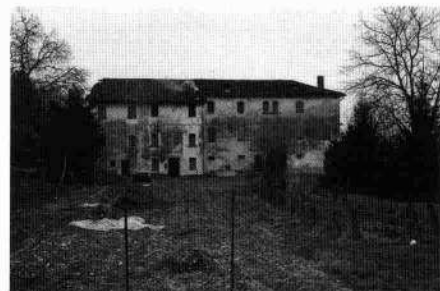
Veduta del fronte nord, prima dei recenti lavori di ristrutturazione (Archivio IRVV, 1989)

L'edificio padronale, compatto, a pianta rettangolare e su tre livelli, costituisce il lato corto della "L"; ad esso adiacenti, sul lato orientale, si trovano due estensioni di epoca successiva, sempre a tre livelli, le cui aperture mantengono l'allineamento con quelle del nucleo originale. Il corpo di fabbrica risulta suddiviso in più proprietà, oggi nettamente distinguibili in seguito alla recente ristrutturazione del nucleo originario, intervento che ha in parte alterato la configurazione delle coperture, come si evince dalle immagini dell'edificio prima dei lavori.
