VI 434

Villa Compostella, Tanfani,  
Zecchettin, Molinari  
in Mocellin, Baggio, Volpato,  
detta "Ca' Pasino"

Comune: Rosà

Via Roma, 268

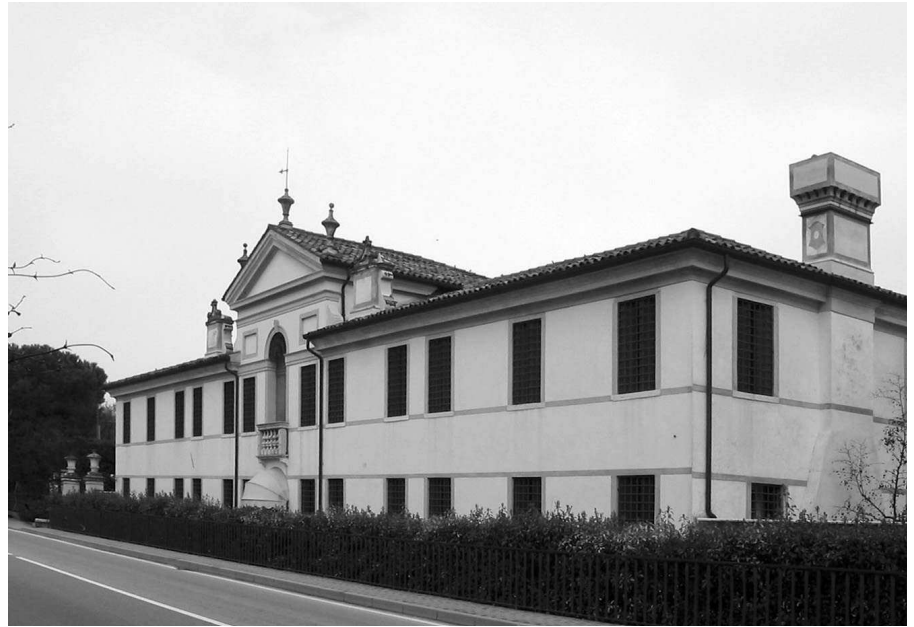
*Facciata principale negli anni sessanta del XX secolo (Fototeca CISA)*

Il fronte sulla strada risulta tripartito in due lunghe ali, forate ciascuna da cinque assi di aperture archi-

travate, e in un breve settore centrale più alto, che interessa tre assi di aperture ed è sormontato da un timpano coronato da tre vasi acroteriali. L'asse mediano è segnato al pianoterra da una porta centinata e al piano superiore da una portafinestra, caratterizzata da un arco a sesto rialzato e da una balaustra in pietra poggiante su mensole, affiancata da finestre architravate con soprastanti specchiature quadrate, mentre una larga fascia si genera all'altezza dell'imposta dell'arco e prosegue nel cornicione di coronamento dell'intero edificio. Davanzali e architravi in pietra nobilitano le aperture del primo piano.

L'intero prospetto è movimentato dalla cromia rosata delle fasce marcapiano e marcadavanzale e sagome delle aperture, nonché dalla presenza di due importanti camini decorativi ai lati del timpano.

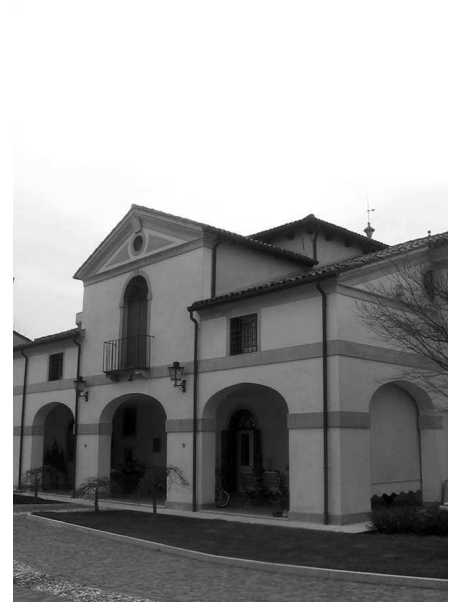
*Settore centrale del prospetto interno (S.V.)*

La facciata settentrionale ripresenta un linguaggio simile, ma più dimesso, con un portico centrale scandito da tre archi ribassati. Quest'ultimo presenta il fianco occidentale libero e aperto in un arco sormontato da un semi-timpano, nel quale è ancora visibile parte di un oculo che è stato inglobato dal settore di fabbrica occidentale, nato all'evidenza in un secondo tempo. Si capisce così come la struttura ori-
