VE 269

## Villa Concina, Sbrogiò

Comune: Mirano

Irrv 00004386

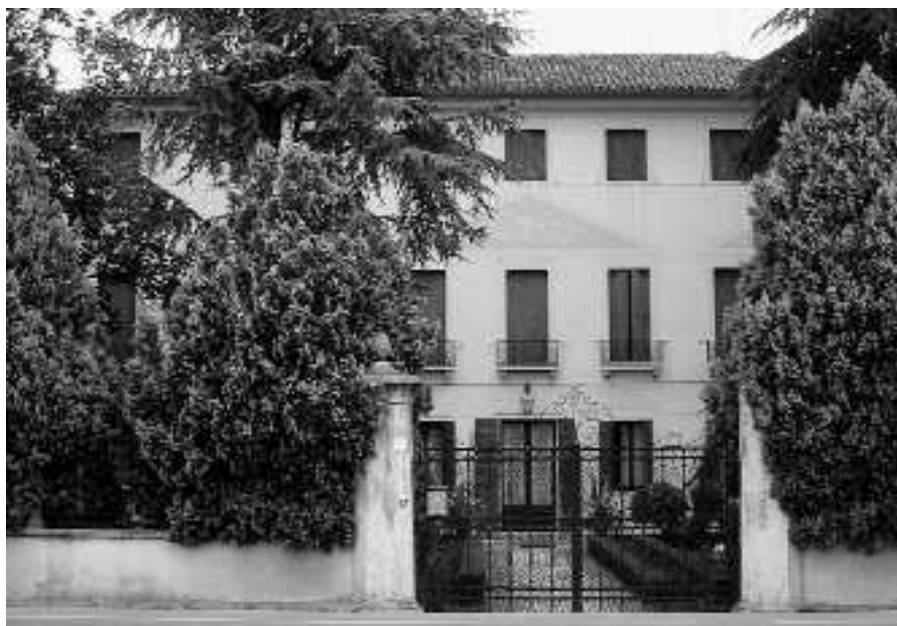
La semplicità delle forme compositive e architettoniche è arricchita da alcuni motivi decorativi di pregio: le aperture di porte e finestre sono bordate da cornici in pietra d'Istria e lo stesso materiale è utilizzato anche per le cornici che cingono tutto l'edificio e il cornicione modanato. Le aperture del piano nobile sono evidenziate da una serie di balconcini in pietra con mensole, sui quali s'innestano dei leggeri parapetti in ferro battuto. L'apporto più significativo, che conferisce un certo fascino a questa architettura, è dato dalla decorazione a tempera che caratterizza il prospetto principale: dopo il restauro, infat-

ti, sono emerse le delicate decorazioni che richiamano l'immagine di tre timpani, sorretti da mensole e arricchiti da cartigli floreali. Questi fittizi elementi architettonici hanno il merito di movimentare prospetticamente una facciata altrimenti molto semplice e di tradizionale realizzazione. Compagno inoltre, variamente sparsi sul paramento, degli stemmi nobiliari, anch'essi incorniciati da ariosi cartigli.

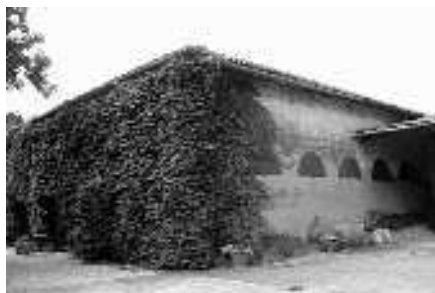
*Stato attuale. Scorcio della barchessa (Archivio IRVV)*

A fianco del nucleo principale si trova un altro edificio, forse più antico, con portico e decorazioni a bugnato, mentre all'interno del giardino vi è un altro corpo, più piccolo, con tetto ed elementi architettonici interamente in legno.

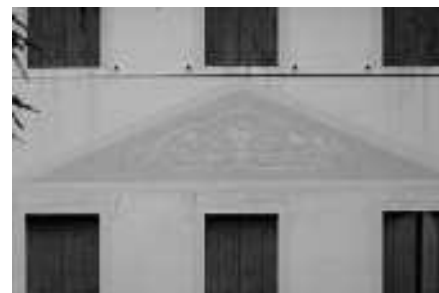
*Stato attuale. Particolare della decorazione pittorica in facciata (Archivio IRVV)*

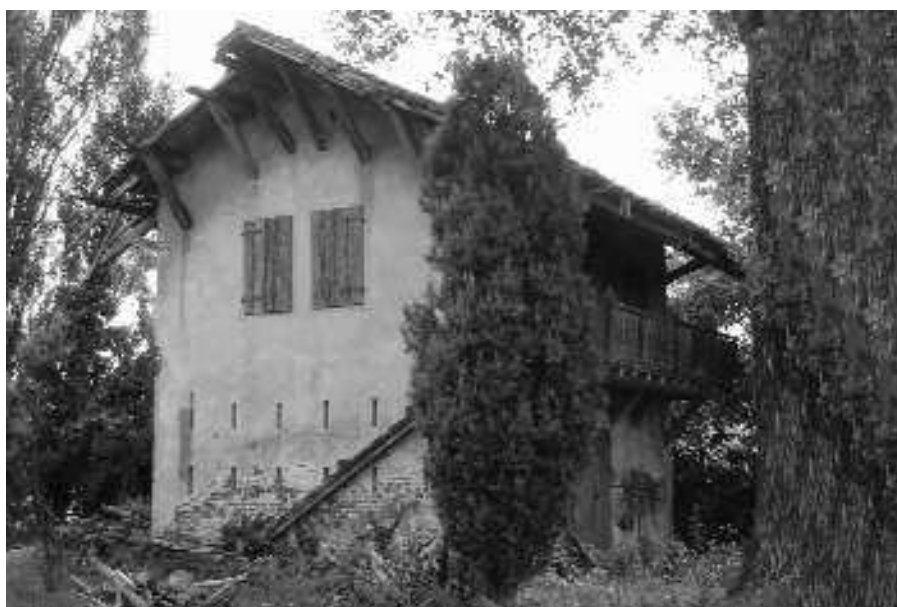
*Stato attuale. Veduta di un annesso rustico (Archivio IRVV)*
