## VILLA CORNI, LAZZARINI

*Comune:* San Martino di Venezze.

*Località:* Palazzo Corni. Il complesso, situato fuori dal centro abitato in prossimità dell'argine del fiume Adige è ad esso collegato da una strada che originariamente costituiva l'unico accesso alla villa.

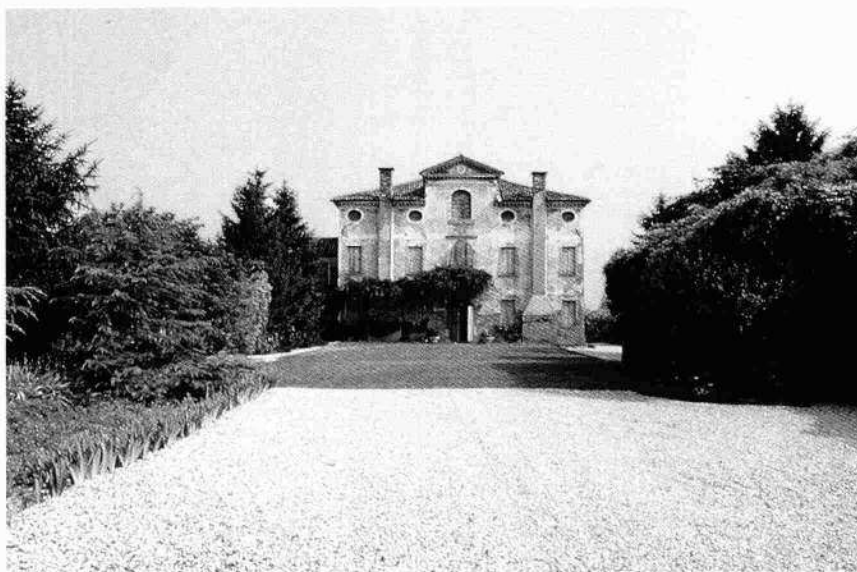
*Il fronte meridionale  
della casa padronale (R.M. 1989)*

La villa completamente abbandonata versa oggi in pessime condizioni di conservazione. Le pertinenze esterne, invase dalla vegetazione spontanea, risultano notevolmente degradate.

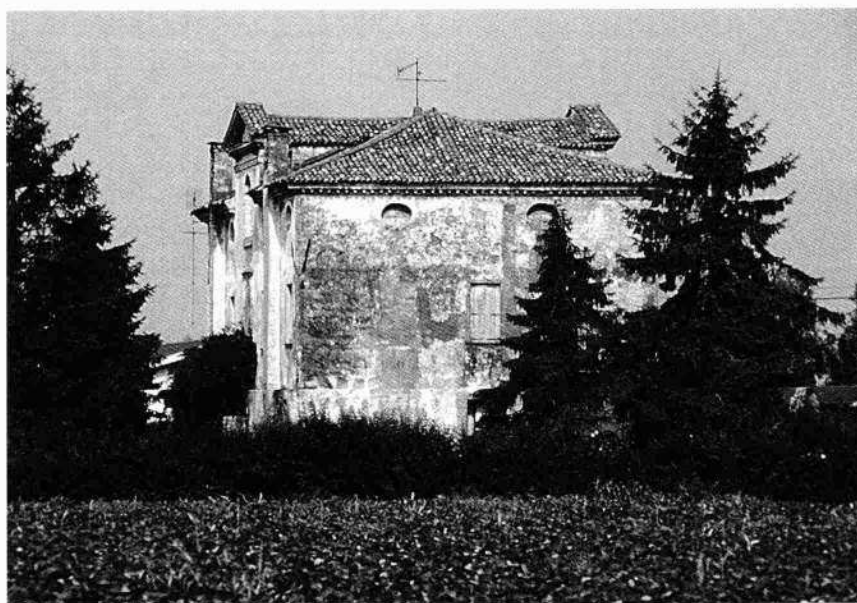
*Il fronte orientale  
della casa padronale (R.M. 1989)*
