BL 057

## Villa Dal Corno, Rossi, Zanella- Conz

*Comune:* Cesiomaggiore

*Via dei Vignaga, 6/8/10*

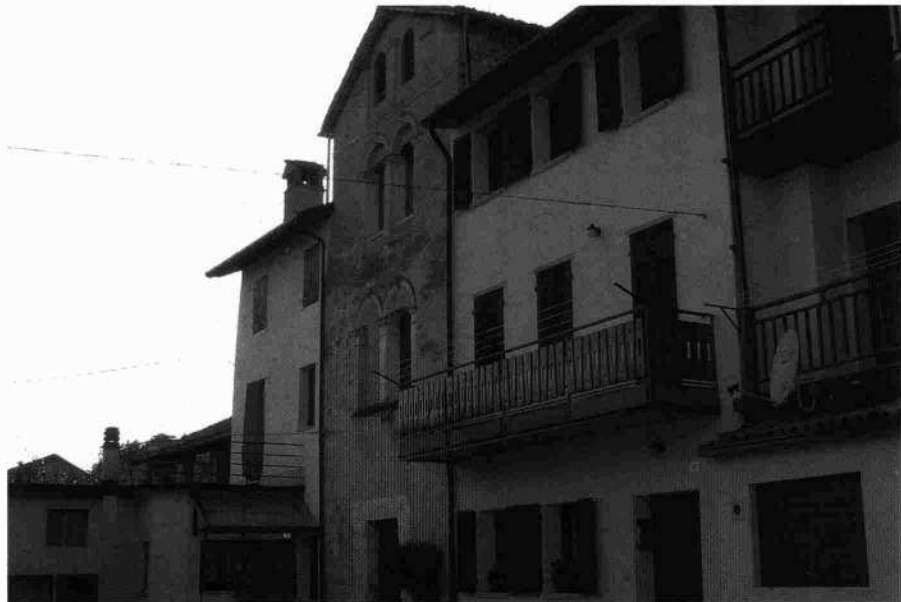
La parte maggiormente conservata è quella centrale della facciata, in cui è ancora leggibile il motivo a bifore sovrapposte, riproposto al solo piano nobile anche sul fronte posteriore in cui risalta la semplice decorazione esterna costituita da finte bugnature angolari e fasce marcapiano realizzate con l'intonaco. Sono interessanti anche le testine in pietra inserite in chiave nelle arcate delle bifore. Il massiccio timpano risulta oggi mutilo: è stato infatti abbassato in interventi realizzati dopo il 1961 (Alpago Novello, 1982) che hanno parzialmente cancellato la bifora tamponata e la sovrastante colombaia in esso contenute. Ai limiti dell'antico brolo di pertinenza rimane un'edicola a pianta quadrata sulla cui volta sono visibili le figure allegoriche delle stagioni. Esse originariamente facevano parte di un ciclo decorativo più ampio che si estendeva ai pilastri e al muro di cinta retrostante (Costa, 2002). Il piccolo padiglione, in origine luogo di intrattenimento, versa da tempo in uno stato di abbandono che ha contribuito alla perdita di gran parte degli intonaci dipinti, che oggi risultano così di difficile lettura.

*Veduta di scorcio della villa (L. De Bortoli, 2003)*  
*Settore centrale della facciata principale (L. De Bortoli, 2003)*  
*Particolare delle bifore sul fronte posteriore (L. De Bortoli, 2003)*

Attualmente, salvo alcuni annessi rustici e la porzione centrale del corpo padronale, il complesso è diviso tra vari proprietari che lo abitano saltuariamente. Dopo i pesanti interventi degli anni sessanta del Novecento si segnalano alcune opere di manutenzione straordinaria, realizzate attorno al 1991, che hanno interessato gli esterni delle ali est e ovest della villa. Come è intuibile dalle foto si tratta di interventi assolutamente non consoni con l'architettura dell'antico edificio, ma al contempo dettati da esigenze abitative degli attuali proprietari. Se si escludono quindi queste parti trasformate e divenute totalmente estranee, quelle originarie superstiti versano in un cattivo stato di conservazione dettato dall'abbandono e dalla mancanza di opere di manutenzione necessarie soprattutto per la conservazione degli intonaci esterni.
