BL 015

## Villa De Bertoldi

*Comune:* Belluno

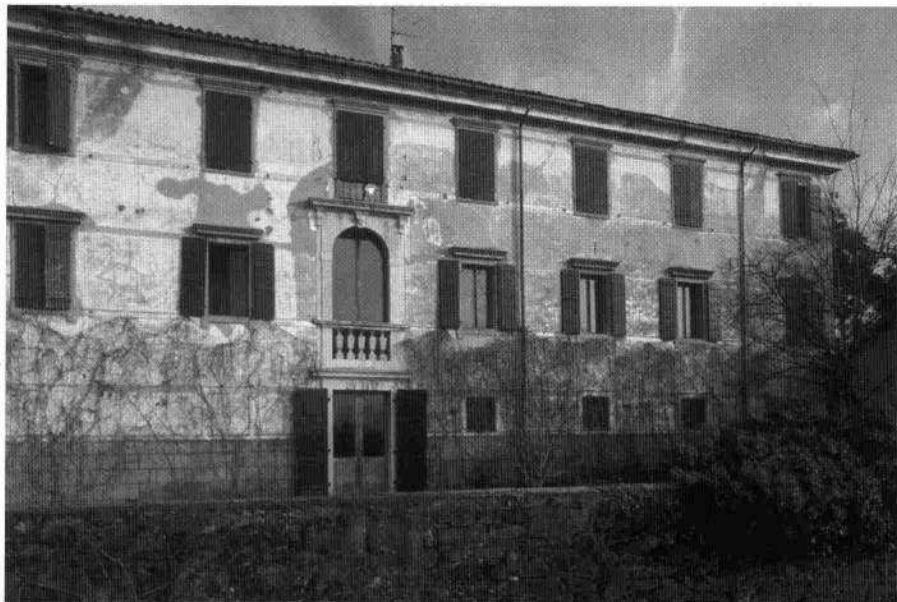
*Scorcio della facciata principale dalla cancellata (C. Benvegnù, 2003)*

cento, entrandovi dal grazioso fronte principale, come d'uso orientato a ovest; quindi oltrepassato il muro si sfociava nell'adiacente corte rurale, da dove si poteva poi proseguire verso est. La lunga corte serviva perciò anche da piazza di sosta, racchiusa tra due paralleli fabbricati rustici a due piani, con porticati, ovvero porte e finestre architravate ed ampi portoni ad arco semicircolare: risalenti a varie epoche e comunque radicalmente ristrutturati ai primi del Novecento, questi rustici sono oggi parzialmente adibiti ad attività agrituristiche. L'ingresso al sopraelevato recinto padronale è situato proprio all'inizio della corte ed è costituito da un artistico cancello in ferro battuto tra due pilastri a bugne lapidee, sormontati da piccoli capitelli rovesciati. Da qui si sale all'entrata della villa lungo la stretta fascia di giardino antistante la facciata principale, rivolta a nord, mentre dall'angusto giardinetto sul retro, affacciato a sud, un cancelletto a pilastri e una serie di scale permettono di scendere sull'ondulata campagna sottostante. Circa il grande edificio padronale, ne risultano piuttosto problematiche sia la lettura che la datazione. Si tratta di un lungo parallelepipedo a tre piani coperto da un tetto a padiglione, con un volumetto sporgente al centro sul retro e contenente il vano scala. Dato lo stile dell'architettura Da Borso (1954) per primo ne ha fatto risalire la costruzione al secolo XVII, datazione ripresa poi anche nel decreto di vincolo del complesso (1964) e che, seppur posticipata al secolo XVIII in due distinte schede di catalogo pubblicate successivamente (Cazzato, 1992; AA.VV., 1996), è stata di recente nuovamente riproposta (Chiovaro, 1997) considerando le proporzioni dell'insieme, l'assenza di timpani, l'impiego di fasce marcapiano a legare architravi e davanzali delle finestre, nonché l'importante motivo centrale del portale architravato sormontato dal finestrone centinato, entrambi elegantemente lavorati in pietra. Tuttavia proprio i particolari decorativi di questo arti-

stico elemento centrale, sostanzialmente privo di forti aggetti, con il parapetto a filo parete dai tipici balaustrini col profilo a linee spezzate, le raffinate mensoline laterali della cornice modanata superiore ed il piatto mascherone grottesco scolpito in chiave d'arco, suggeriscono di spostarne la data di esecuzione verso la metà del Settecento. Datazione che sembrerebbe adattarsi anche all'intero fronte, dato il prevalere delle orizzontali sulle verticali e l'uso di finestre architravate anziché centinate: del resto pure lo zoccolo bugnato, le fasce marcapiano e le cornici aggettanti di finestre e gronda presentano uno stile

settecentesco. Ma qui cominciano i problemi. A ben osservare, infatti, si notano alcune strane incongruenze: gli interassi fra le finestre non si ripetono con simmetrica regolarità; a sinistra del portale due finestrelle quadrate del piano terra sono tamponate e le altre due mostrano l'evidente traccia di due arcate ellittiche; le modanature dell'elemento centrale non si incontrano perfettamente con le fasce marcapiano delle finestre; ma soprattutto le cornici di queste ultime si riconoscono chiaramente come rifacimenti in stile, e sono infatti identiche a quelle realizzate nel 1913 sulla facciata dell'altra vicina villa De Bertoldi, situata in via Pedecastello n. 25. In conclusione, anche in questo caso si può ipotizzare che un più modesto edificio padronale preesistente, forse limitato alla metà occidentale della costruzione attuale, in occasione di una globale ristrutturazione avvenuta ai primi del Novecento sia stato ampliato inglobando entro un grande volume unico un'adiacente ala di servizio con portico ad arcate ellittiche. Del resto pure all'interno della villa appare evidente che forme e decori della scala e del salone costituiscono rifacimenti in stile databili all'inizio del XX secolo. A quest'epoca risale forse anche la nuova stradina d'accesso in asse col portale centrale: quest'ultimo è però originale settecentesco, sicché probabilmente apparteneva all'edificio preesistente, ma non è agevole precisarne la collocazione originaria. Seppur abitato, il grande edificio padronale è oggi sottoutilizzato e si presenta nel complesso piuttosto degradato.

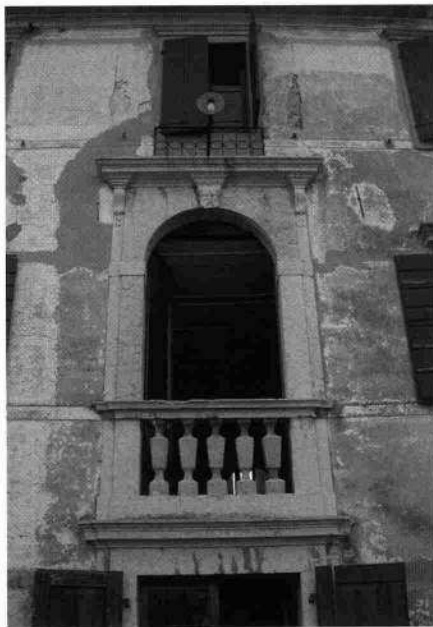
*Facciata principale: finestra al piano primo (C. Benvegnù, 2003)*  
*L'oratorio (C. Benvegnù, 2003)*
