## Villa De Bettis, Marin

Comune: Cornuda

Irrv 00000124 Ctr 084 SO Iccd A 05.00144795

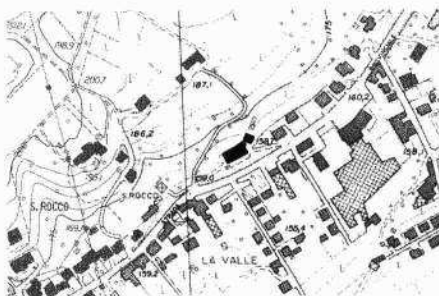
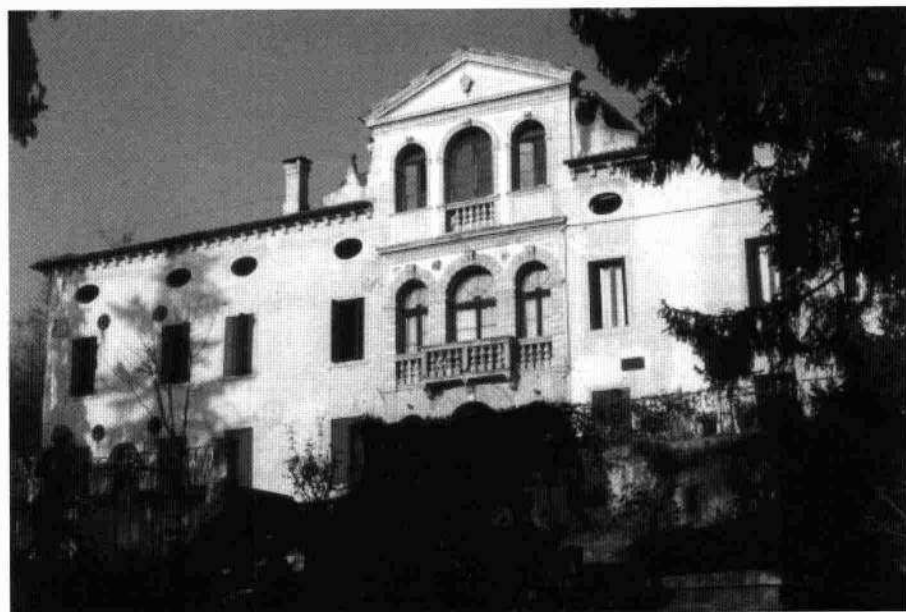
Una lunga e ripida gradinata, delimitata ai lati da due pilastri a bugnato sormontati da statue, conduce all'ingresso di villa Bettis che si trova in posizione rialzata e dominante rispetto al sottostante giardino con fontana e agli altri edifici. Costruita nel Seicento dai Bettis (Mazzotti, 1954), una famiglia di estrazione asolana che diede alla parrocchia di Cornuda uno o due arcipreti (Boscarini-Rodato, 1990), compare descritta sommariamente in una mappa d'estimo pubblico «prencipiato nel 1713 e concluso nel 1741», conservata presso l'archivio storico di Asolo. Semidistrutta dai bombardamenti avvenuti nella Prima Guerra Mondiale, come risulta da alcune fotografie della fine del 1918 conservate nella locale biblioteca comunale, essa si presenta a quel tempo integra solo nella parte di ponente. Quella di levante e la parte centrale appaiono invece seriamente compromesse dalla perdita totale della copertura ma anche di parte dei solai interni nonché della parte di facciata corrispondente al sottotetto. Ricostruita affrettatamente dai nuovi proprietari, la famiglia Conte, viene per un certo periodo adibita ad abitazione rurale e osteria. Negli anni sessanta e per circa un decennio è anche sede della mostra dei vini. Sebbene la prima notifica di vincolo che accredita l'importanza di questa costruzione risalgia ancora al 30 aprile 1932, «villa Settecentesca sulla strada di Maser, rovinata durante la guerra, con statue seicentesche e fontana ora di proprietà Conte in Marin», villa Bettis non è mai stata oggetto di un qualificato intervento globale di restauro. Nel corso di questi ultimi anni si sono infatti succeduti piccoli, e a volte discutibili, interventi di semplice manutenzione ordinaria che in alcuni casi hanno anche compromesso l'assetto originario.

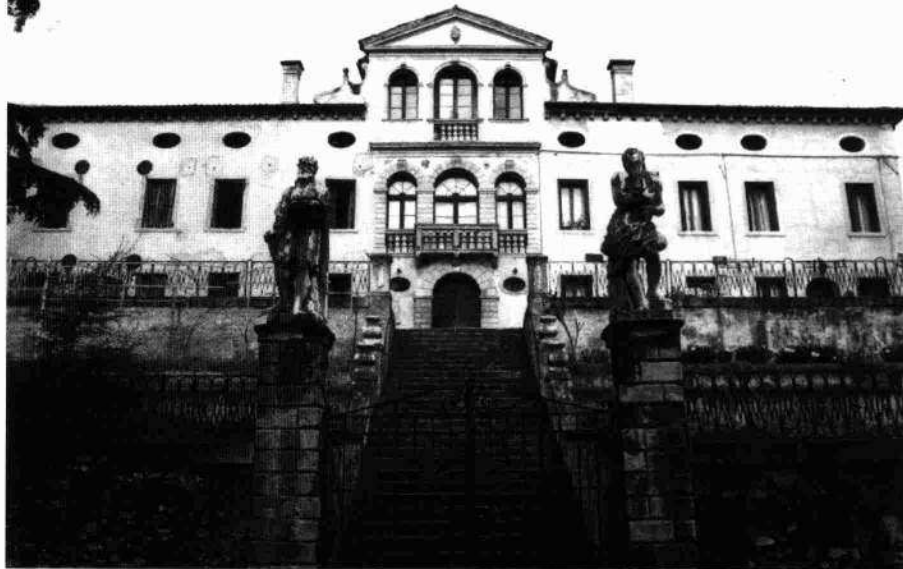
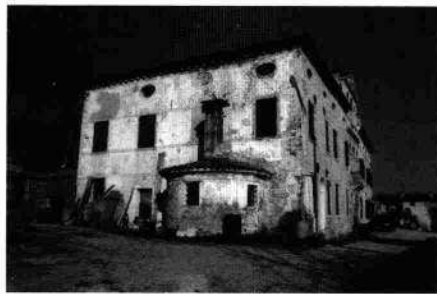
Scorcio del fronte laterale ovest (S.C. 1998)  
Veduta frontale del complesso dalla strada  
sottostante in una vecchia foto / Archivio IRVV)

Attualmente villa Bettis si compone di un corpo padronale, a due piani con sottotetto, di un annesso rustico parzialmente porticato, di una piccola torre colombaia addossata al lato est del corpo principale e, infine, di un piccolo corpo posto tra quest'ultima e l'annesso rustico. Il corpo padronale, in particolare, presenta un fronte principale simmetrico, tripartito ad interassi irregolari, con finestre rettangolari nelle due ali laterali e aperture ovali in corrispondenza del sottotetto. L'ingresso principale, posto nella parte centrale del fronte, è enfatizzato da un portale bugnato ad arco con mascherone in chiave e occhi ovali laterali simmetrici, sopra il quale si dispone una trifora con aperture ad arco, di cui quella centrale, di maggiore ampiezza, permette l'accesso ad un piccolo poggolo in pietra. Quest'ultima è sovrastata a sua volta da tre aperture ad arco distinte e vicine, di cui quella centrale, più grande, e con poggolo a filo parete. La parte centrale culmina nel timpano, sottolineato da una cornice modanata, dal quale appare lo stemma dei Bettis in marmo. Le due lunghe ali laterali dell'edificio presentano come elementi decorativi un lungo cornicione con mensoline, che prosegue anche nell'arretrata torre colombaia, e due raccordi a voluta con pinnacoli tra il timpano e il tetto. I davanzali a profilo lineare, il balcone bipartito in corrispondenza dell'apertura centrale della trifora e i due poggoli a filo parete, la sovrastante mensola, il poggolo sempre a filo parete del sopralzo nonché gli elementi componenti la scalinata e gli elementi bugnati del portale d'ingresso sono tutti in pietra. Di particolare interesse, il corpo a pianta semicircolare che sporge lungo il lato ovest racchiudente in origine il focolare.

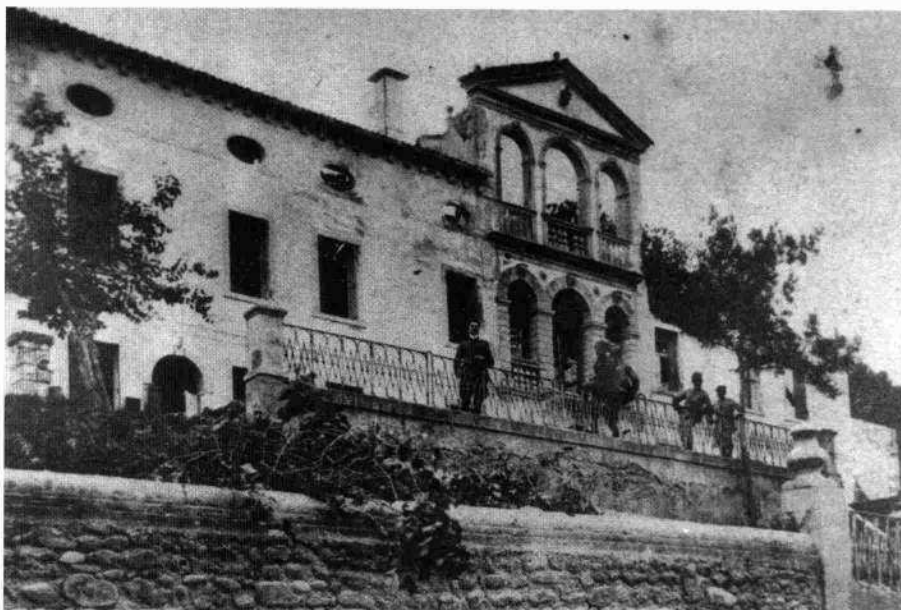
Due vecchie immagini della villa come appariva all'indomani della Prima Guerra Mondiale (Biblioteca civica di Cornuda)
