VR 125

## Villa Del Bene, Ferrari

Comune: Dolcè

Frazione: Volargne

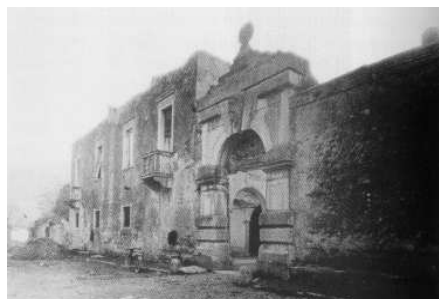
*Veduta del portale d'ingresso al complesso e del fronte prospiciente l'antica strada Tridentina (Archivio IRVV)*

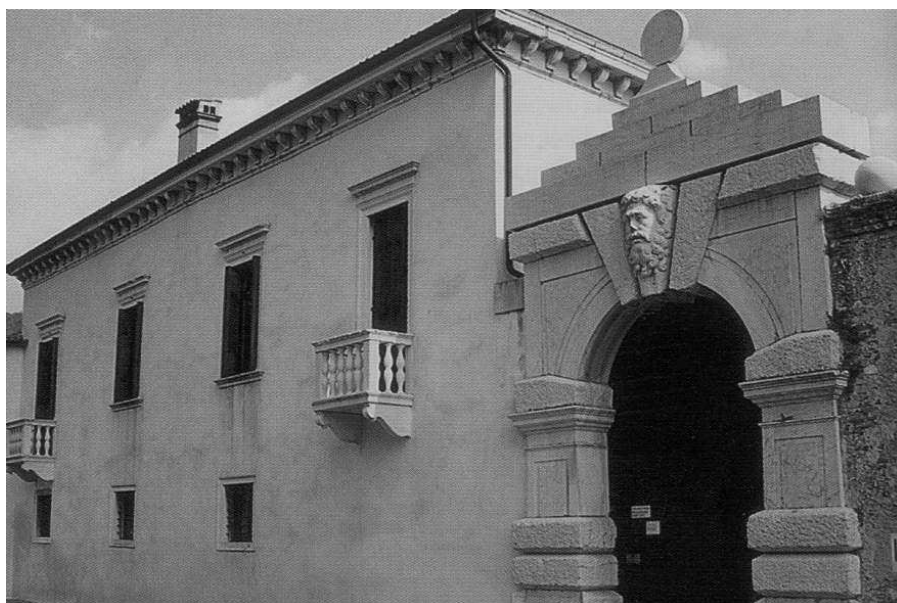
*Particolare del fronte principale con portico ad arcate e soprastante loggia arcuata (Archivio IRVV)*

tro archi a tutto sesto su cui si dispone, al piano nobile, una loggia arcuata, sorretta da colonnine con capitelli a base attica unghiata. Il fronte ovest, prospiciente l'antica via Tridentina, presenta invece delle alte aperture architravate ordinate su quattro assi equidistanti; le due poste agli estremi presentano degli eleganti balconcini in aggetto, sorretti da mensole a voluta e cinti da parapetti in pietra a birilli. I diversi fronti sono conclusi da un elegante cornicione in aggetto sorretto da semplici mensoline a voluta. Internamente, le diverse stanze del pianterreno e del piano nobile si organizzano secondo una disposizione planimetrica a "T" con salone centrale pas-

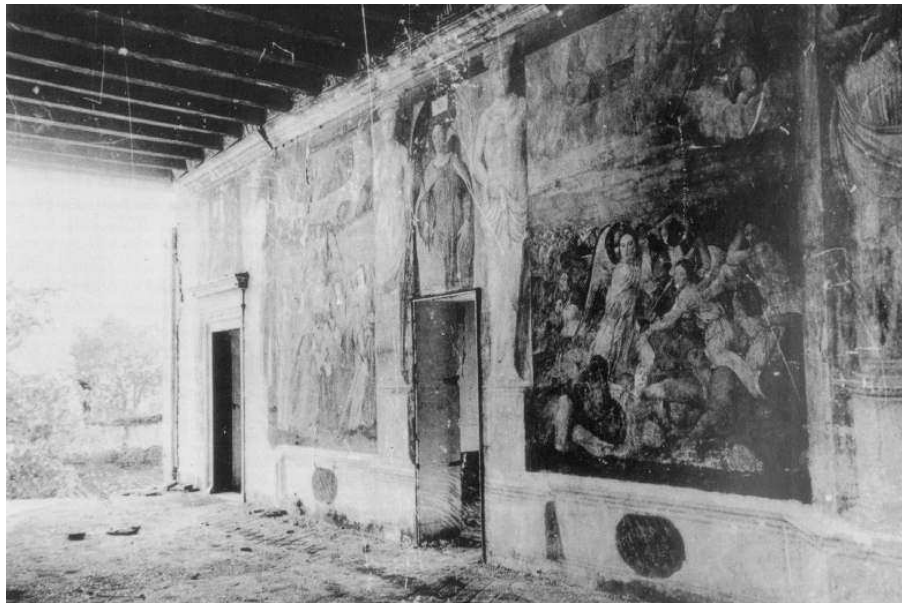
*Scorcio della parete est del salone centrale dopo il crollo della parete di fondo (Archivio IRVV)*

Dopo gli ingenti danni subiti dalla villa nel novembre del 1944, in seguito allo scoppio di un convoglio militare tedesco in sosta a Volargne che provocò gravissimi danni, la copertura, la torretta cilindrica e parte della muratura perimetrale nord del corpo padronale, con gli affreschi che la decoravano internamente, crollarono mentre tutte le strutture murarie, compreso il sistema portico-loggia e gli affreschi superstiti, subirono dissesti; la Soprintendenza ai monumenti di Verona avviò un programma di interventi che si protrasse, con varie interruzioni, dagli anni cinquanta sino al 1992. L'azione della Soprintendenza, avviata già nel 1946 con i primi interventi di restauro, garantì, dapprima, la messa in sicurezza del complesso seppur con i limiti dovuti alle particolari condizioni operative e storiche e, successivamente, dovette sanare le conseguenze degli eventi bellici attraverso diverse campagne di consolidamento degli intonaci dipinti e una lunga e paziente operazione di pulitura e di risarcimento delle lacune minori.
