## Villa Fontebasso, Galanti, Celotta

Comune: Villorba  
Frazione: Lancenigo  
Via Galanti, 13

Irrv 00000845 Ctr 105 NE

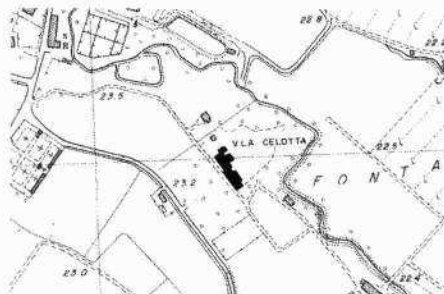
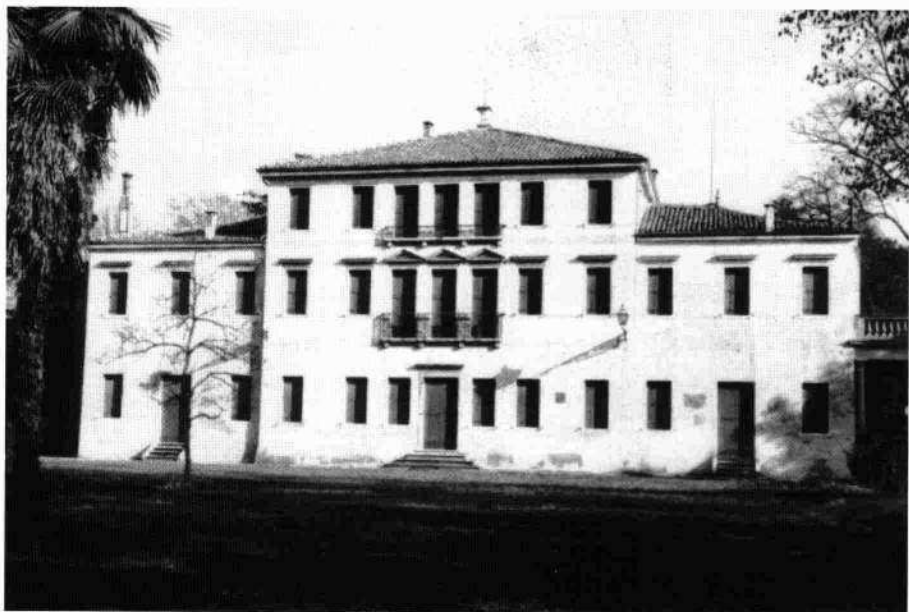
La villa è chiusa e in parziale stato di abbandono. L'area, presso Lancenigo nella periferia sud-orientale di Villorba, permane tranquilla, in condizioni simili a quelle originarie. L'ampio parco, accessibile dal bel cancello in ferro battuto incorniciato da pilastri bugnati, versa anch'esso in condizioni non buone. Sede di comandi militari durante la Prima Guerra Mondiale, la villa fu occupata anche durante la Seconda, riportando consistenti danni (Mazzotti, 1954).

Il prospetto principale, che come l'intero immobile versa in cattivo stato di conservazione, è di architettura estremamente sobria. Il corpo padronale è partito in una sequenza triadica A-B-A. La sezione centrale, sulla sala passante, conta tre assi: una porta centrale, preceduta dai pochi gradini di una scalinata, e due finestre laterali al piano terra; al primo tre portefinestre, coronate ciascuna da timpano triangolare, affacciano su di una breve ed esile balconata cinta da un elegante parapetto in ferro; al secondo lo schema si ripete ma la balconata in questo caso è quasi un poggiolo. Nelle due ali laterali la porta, anch'essa elevata da tre scalini, centra due file di finestre.
