BL 129

Villa Fulcis, Zadra

Comune: Mel
Piazza Papa Luciani, 17

Dati catastali: F. 6, SEZ. I, M. 205

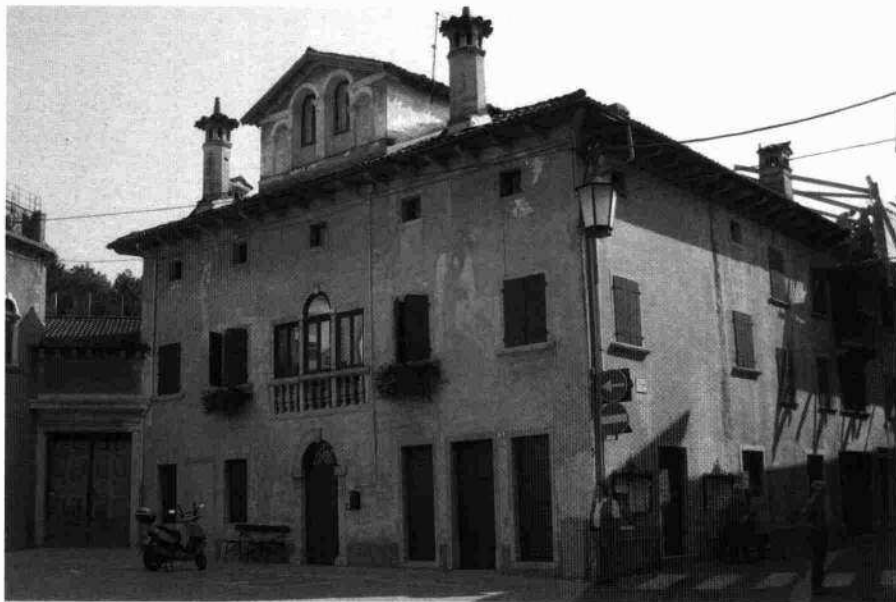
nitura diversi. Esso dà accesso all'androne, coperto con una volta a botte unghiata, profondo ma non passante, al termine del quale è collocata la scala che conduce al piano nobile. Qui il salone è denunciato all'esterno dalla trifora in forma di serliana, semplice nella sua struttura lapidea liscia, con balaustrata a filo della muratura. Solo un leggero sporto definisce la parte superiore del parapetto, che si allinea con i davanzali delle finestre, due per lato, destinate a illuminare le stanze che fiancheggiano l'ambiente centrale. Le finestre del terzo piano, collocate poco al di sotto delle mensole che reggono l'aggetto della gron-

da, sono piccole e quadrate, con profilo in pietra, e si succedono regolari senza sottolineare l'asse mediano.

Quest'ultimo è invece ripreso e concluso dall'ampio abbaino innestato sul tetto a quattro falde, che si innalza complanare alla superficie di facciata oltre la gronda, senza interromperla. Realizzato forse in un momento successivo alla costruzione dell'edificio (Alpago Novello, 1968), presenta un motivo con aperture centinate che invade parzialmente la superficie del timpano, la cui elaborazione tiene in poco conto la misura e la semplicità di composizione del

prospetto sottostante. Due camini poligonali ne affiancano il volume.

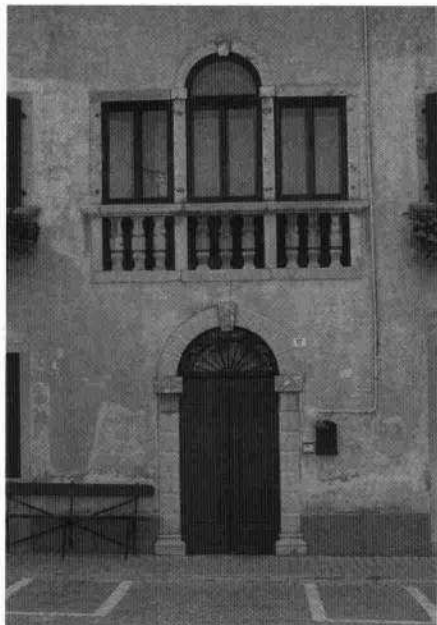
Particolare del fronte principale (A. Dalla Caneva, 2003)
