# VILLA GASPARETTO, MANTIERO-POLI

*Comune:* Rovigo.

*Località:* il complesso è sito in località Boara, a sud del fiume Adige.

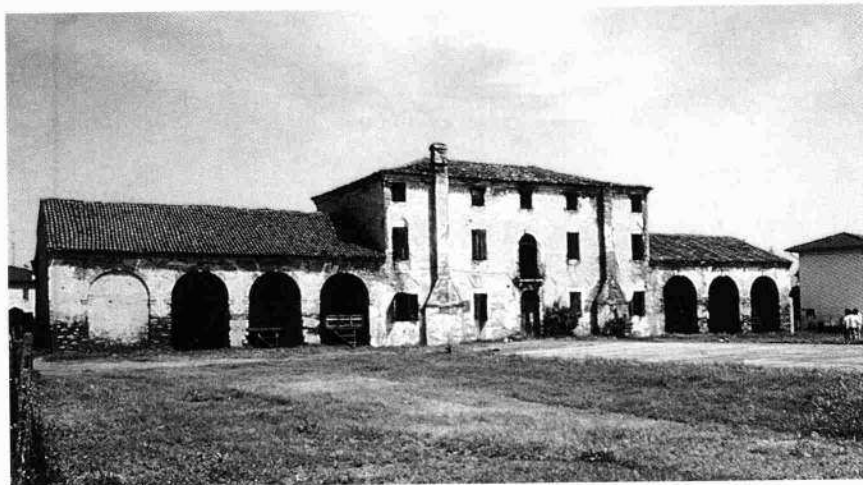
*Il fronte meridionale  
del complesso edificato (B.G. 1986)*

Il complesso è costituito dalla casa dominicale, da due barchesse poste ai lati della casa stessa e da un annesso porticato adibito a deposito. Prospiciente alla casa è posta un'aia quadrata, lastricata in cemento.

Addossate al corpo principale trovano posto due barchesse. Di esse, quella volta a est, presenta tre arcate centinate con conci

di imposta e chiavi di volta in rilievo. L'assetto planimetrico è bipartito longitudinalmente. Al piano terreno, precedentemente alle recenti opere di ristrutturazione, erano ravvisabili tracce di una pavimentazione in cotto. La seconda barchessa, disposta a ovest, presenta il fronte meridionale composto da quattro arcate centinate, di cui una attualmente tamponata. L'assetto planimetrico e i materiali impiegati sono i medesimi della barchessa precedentemente descritta.

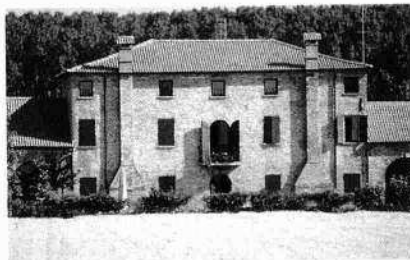
*Il fronte meridionale  
del corpo principale (R.M. 1989)*

L'alzato principale, ai lati del quale sono due camini aggettanti, presenta una disposizione delle forature simmetrica rispetto a un asse centrale coincidente con i portali del piano terreno del primo piano. Quest'ultimo risulta provvisto di un balconcino in pietra lavorata e di un parapetto in ferro battuto. Il fronte settentrionale, pur non presentando alcuna canna fumaria, segue dappresso la partizione del precedente. L'edificio si conclude con una copertura a padiglione, preceduta da un cornicione modanato.

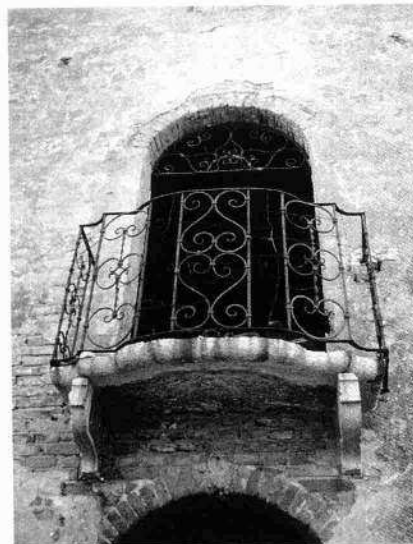
*Il balconcino in pietra posto al primo piano  
della casa padronale (B.G. 1986)*
