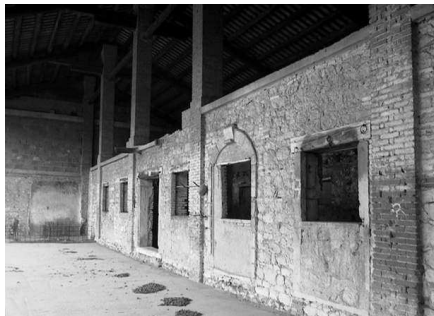
*Barchessa a ovest (C.B.)*

Dal fianco ovest si sviluppa una poderosa barchessa a quattro intercolumni in origine più bassa, come dimostrano i mattoni aggiunti alle estremità dei pilastri in pietra. La parete del settore adibito a fienile e stalla, modificato ripetutamente, vede l'inserimento di un portale bugnato murato, probabilmente seicentesco. Una mappa del 1796 (Schiavo 1995) mostra l'antica conformazione del complesso individuando il prospetto principale già modificato, la barchessa prima della sopraelevazione e una torre colombara, ora scomparsa, nell'angolo nord-est del muro di cinta. Accanto oggi sorge un secondo rustico porticato con pilastri in pietra reggenti un architrave ligneo. Nel corso degli anni il complesso è stato adibito a vari usi: ricovero per i soldati in partenza per la prima guerra mondiale e opificio per l'allevamento dei bachi da seta. Nel 1985 il Comune, divenutone proprietario, ha iniziato una campagna di restauro che ha interessato la facciata e la barchessa. I lavori purtroppo sono stati interrotti e oggi l'edificio versa in stato di abbandono.

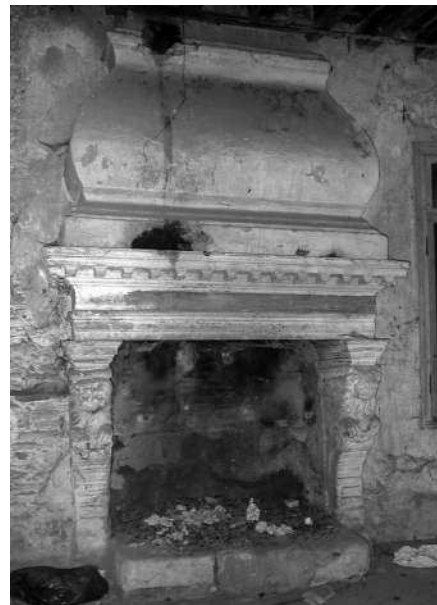
*Camino barocco a protomi leonine (C.B.)*

All'interno è ancora integro un monumentale camino barocco a protomi leonine. Altri due camini, di fattura più modesta, sono collocati al pianoterra del corpo principale.
