## Villa Greggio

Comune: Casalserugo

Via San Martino, 9

Irrv 00000381 Ctr 147 NE

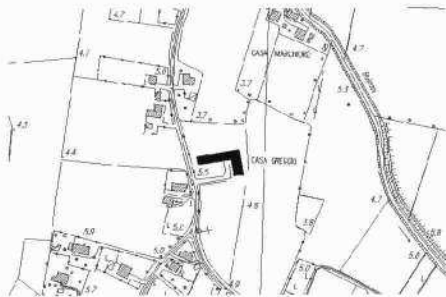
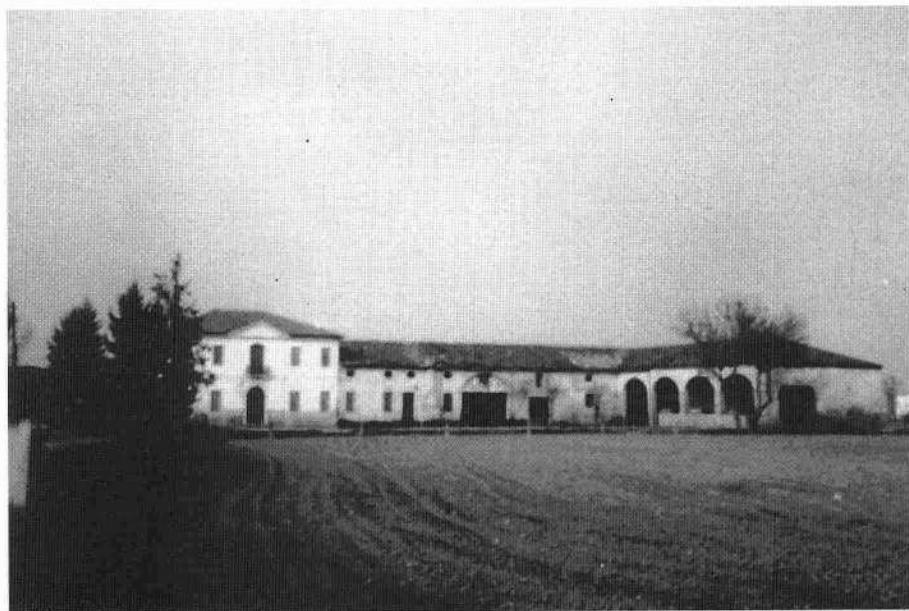
Il gruppo di immobili è posto lungo la strada interna che porta alla frazione di Ronchi ed è attualmente in restauro. Consta dell'abitazione principale e di due annessi parzialmente porticati, posti ad "L" a delimitare la corte interna. La casa è a due soli piani fuori terra, a pianta quasi quadrata e tripartita.

I fronti principali sono divisi in cinque assi, ed hanno portale di accesso archivolto con bella cornice in pietra, imposte con decorazione simile a capitello e mascherone in chiave. Al piano superiore la portafinestra mediana, centinata, si apre su una soglia sostenuta da mensole e protetta da ringhiera in ferro; ai lati le finestre sono architravate, decorate da una semplice cornice intonacata. Sopra l'area occupata dalla stanza passante, un fronte timpanato si stacca dalla cornice di gronda, a modanatura multipla, aperto in oculo al centro, ad illuminare ed aerare il cieco sottotetto.

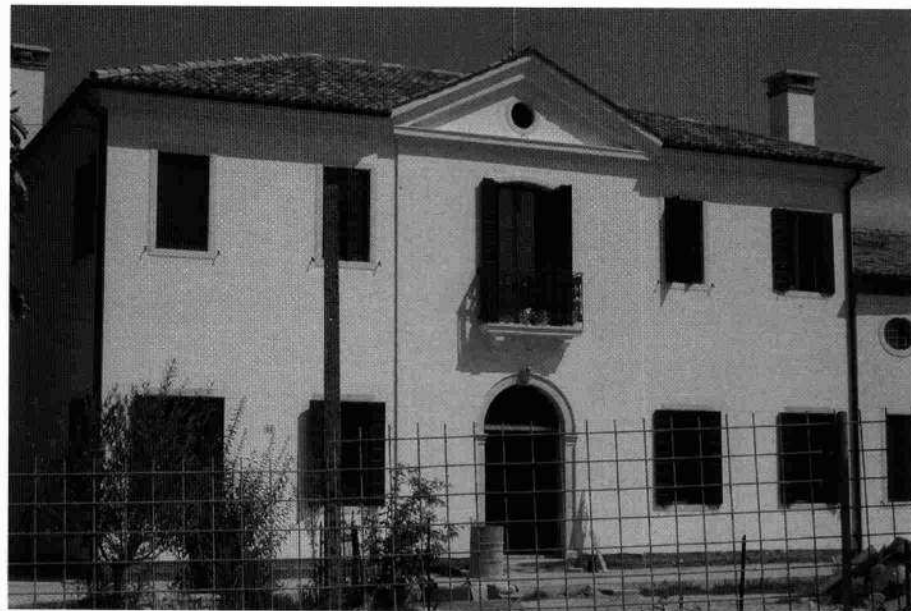
Il fronte meridionale del corpo padronale  
La barchessa occidentale vista dall'ingresso  
Il corpo rustico addossato ad ovest
