PD 412

# Villa Leoni, Priuli Stazio, Rosso

Comune: Piove di Sacco

Via Breo, 10

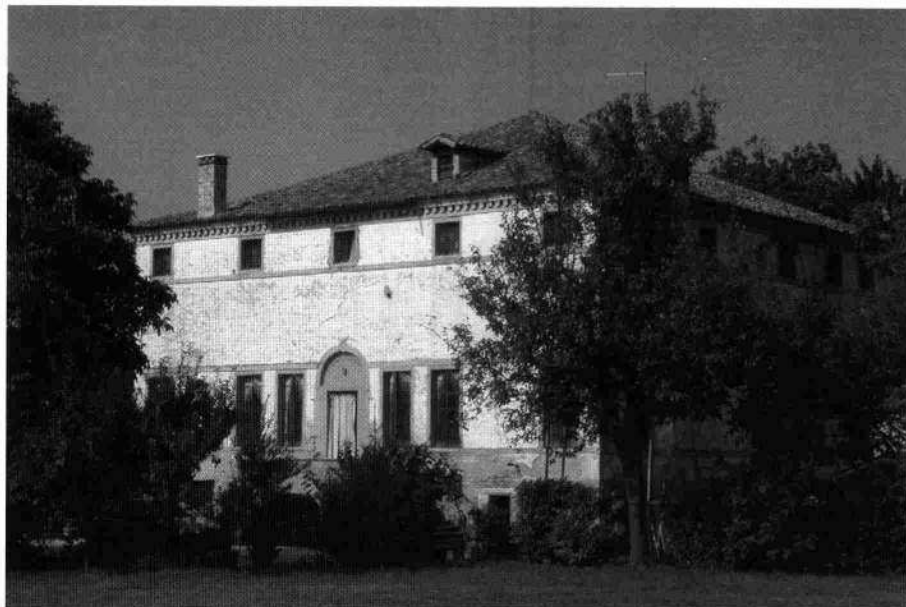
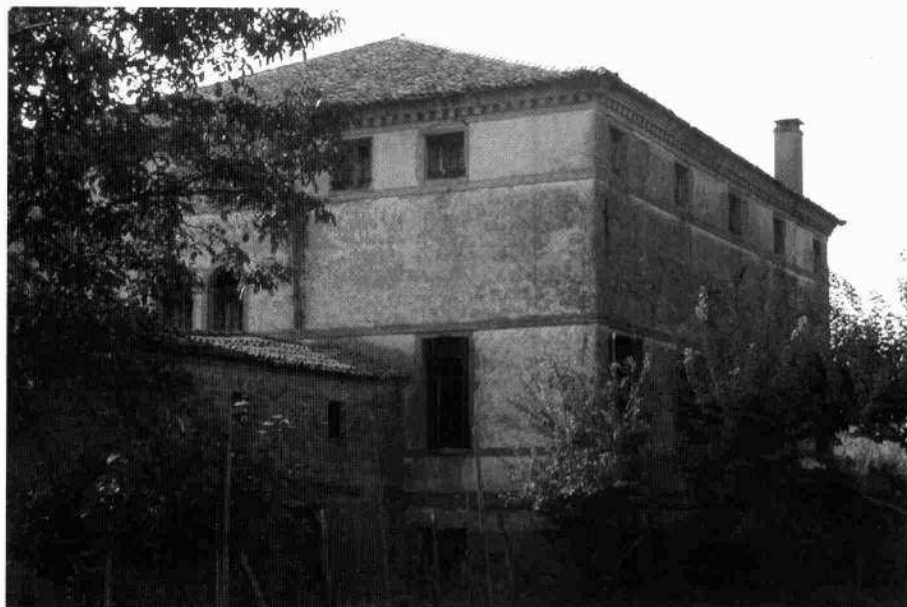
418

I prospetti, simmetrici, verso nord e sud si aprono in un ampio portale archivoltato al piano nobile, con chiave che porta traccia di decorazione, raggiunti da una scala, ad una rampa verso nord, a doppia rampa laterale a sud. A seguire una finestra per lato collabora ad illuminare il vano passante mediano, mentre le stanze ai lati hanno le due finestre aperte accanto ai setti portanti. Finestrine quadrate, assiali alle luci sottostanti, illuminano il sottotetto.

Tutte le aperture hanno cornice in pietra tenera, materiale utilizzato anche come marcapiano: un listello unico che fa da soglia alle finestre, collegandole, è ripetuto in corrispondenza degli architravi. Sul lato posteriore vi sono gli accessi al seminterrato, voltato a crociera ribassata, che presenta ancora tratti della pavimentazione in pietra naturale. Il salone passante ha travatura lignea alla sansovina, un tempo decorata.

Il volume si eleva di un seminterrato, un piano nobile e le soffitte su pianta pressoché quadrata, coperto da un tetto a quattro falde a piramide, poggiato su una cornice di gronda in pietra di Costozza a dentelli sormontata da una modanatura, e aperto in un abbaino. Superfetazioni otto e novecentesche, all'interno delle quali sono stati via via inseriti i locali di servizio, sono state addossate al fianco.

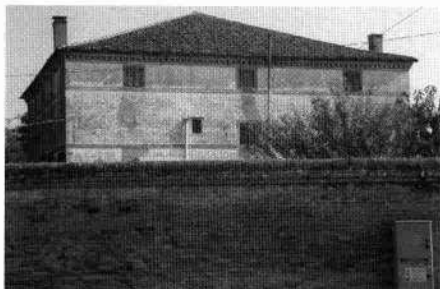
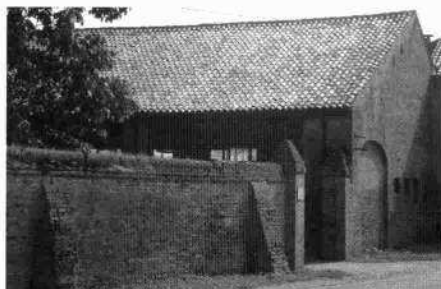
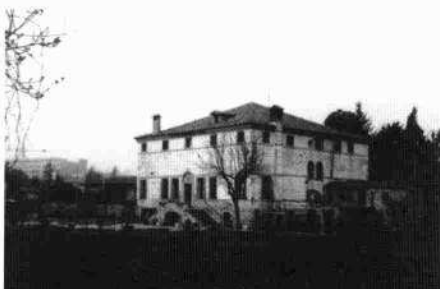
Il fronte orientale della villa  
Il fronte occidentale dalla recinzione  
L'ingresso carraio  
La villa vista dal brolo
