VR 371

## Villa Lorenzi, Banda, Roberti

*Comune:* San Pietro in Cariano

Via Claudia Augusta, 94

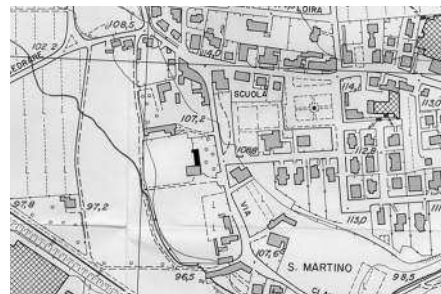
Edificata plausibilmente attorno alla metà dell'Ottocento nei modi eleganti anche se già convenzionali di un tardo neoclassicismo, ormai in epoca avanzata, nel tempo e soprattutto nei presupposti, rispetto al momento di maggior diffusione della "villa veneta", la costruzione è più ascrivibile fra le residenze suburbane, per aspetto e per impianto del complesso. Al corpo principale dedicato alla residenza si affianca, formando una "L", un basso annesso di servizio, al cui interno è collocata una cantina con volta a botte, scavata nel blocco tufaceo di giacitura. Con questo materiale sono realizzate gran parte delle finitu-

re architettoniche dell'abitazione, che nel prospetto principale, esposto a sud, sono maggiormente utilizzate e si presentano più accurate.

Al piano terra, la superficie muraria è ricoperta dalla trama delle fughe di un bugnato gentile, interrotta dalla riquadratura lapidea delle cornici delle finestre e delimitata dalla fascia modanata del marcapiano.

Il portone d'ingresso, al centro, è sovrastato dal balcone del piano nobile: sorretto da quattro mensole a gola dritta, è protetto da una ringhiera metallica di raffinata fattura. Vi si accede da un'unica porta-fine-

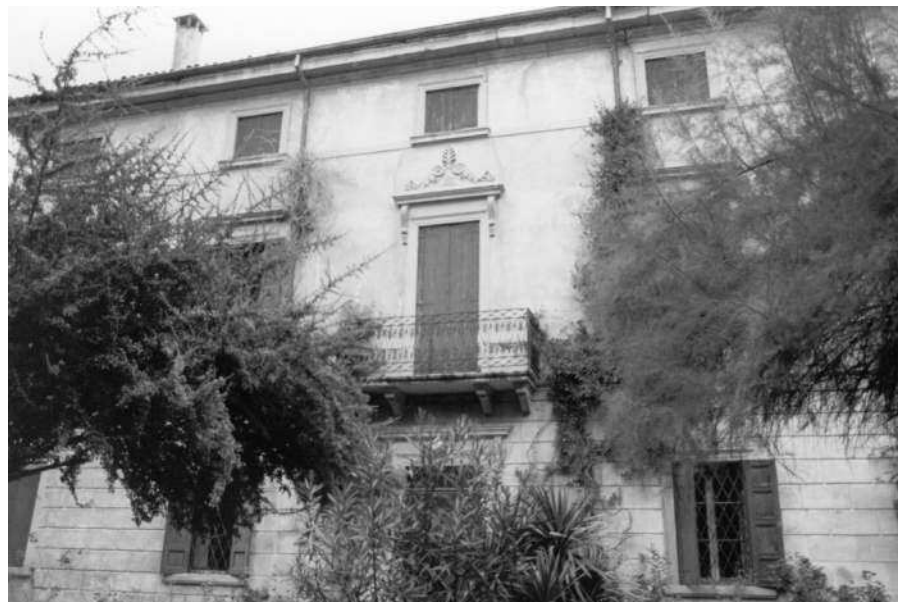
stra completata, sopra l'architrave, da una cimasa su modiglioni a voluta. Su di essa si appoggia un misurato fastigio scolpito a motivi fitomorfi, unica licenza alla regola strettamente geometrica della facciata. Le altre aperture mantengono cornice, davanzale e cimasa in aggetto. Quelle quasi quadrate del sottotetto sono unite da una fascia in rilievo – forse sempre di tufo – ad unione dei davanzali, e sono comprese tra questa e i blocchi modanati del cornicione. Tale finitura di gronda s'interrompe appena voltato lo spigolo d'angolo, per continuare nella forma più povera del termine della falda di copertura. Elementi usuali all'epoca nella decorazione degli spazi interni, anche in questa villa compaiono sui soffitti intersecati motivi geometrici e floreali, mentre il salone passante a piano terra è arricchito da un pregevole camino scolpito nel tufo.

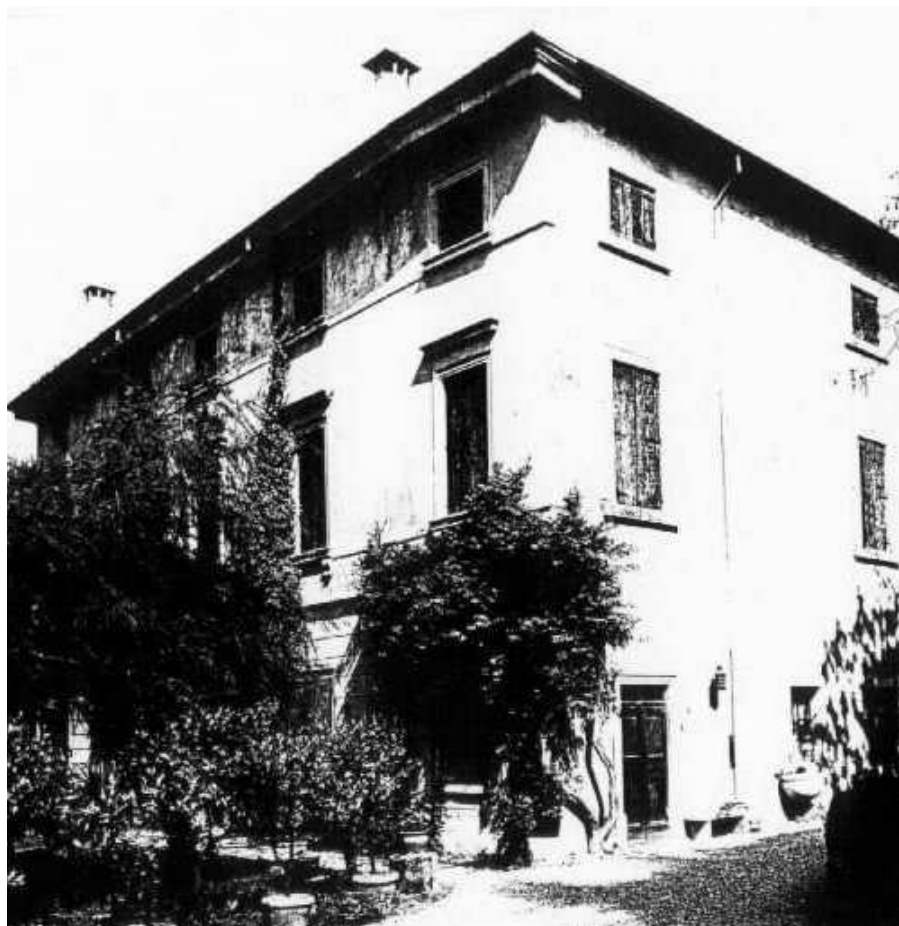
*Veduta d'angolo in una foto d'epoca (Archivio IRVV)*
