## VILLA MANGILLI VALMARANA (MUNICIPIO)

*Comune:* San Martino di Venezze.

#### *Gli edifici architettonicamente connotati*

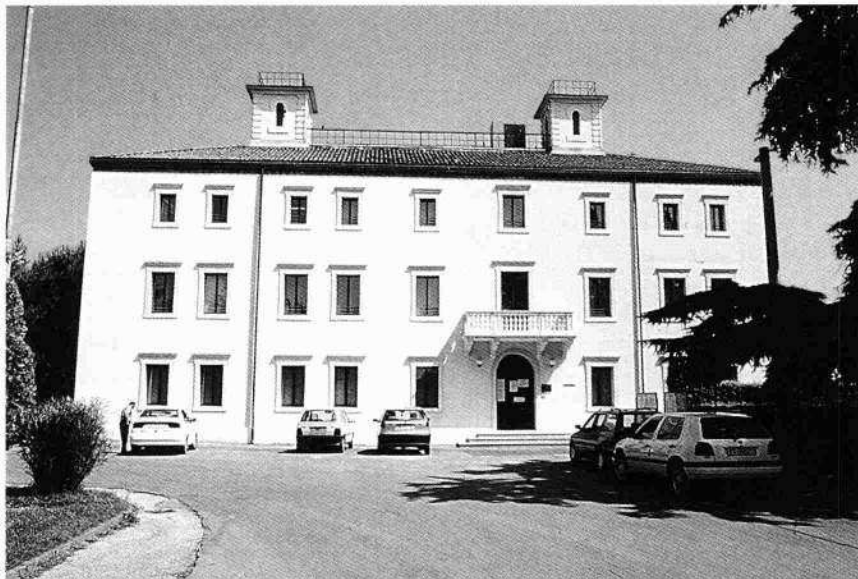
*Il fronte meridionale  
della villa (N.P. 1999)*

passante. Tale conformazione si rispecchia anche nelle forature. Queste ultime provviste di una cornice in pietra presentano una modanatura aggettante sopra l'architrave.

Il fronte meridionale reca un accesso ad arco a tutto sesto preceduto da una breve gradinata, sormontato a sua volta da un secondo portale architravato dotato di balcone con balaustra in pietra. Il fronte settentrionale mostra due grandi canne fumarie concluse da due comignoli lavorati. Il cornicione continuo sui quattro lati dell'edificio è costituito da due fasce sovrapposte, una a dentelli e l'altra a denti di sega.

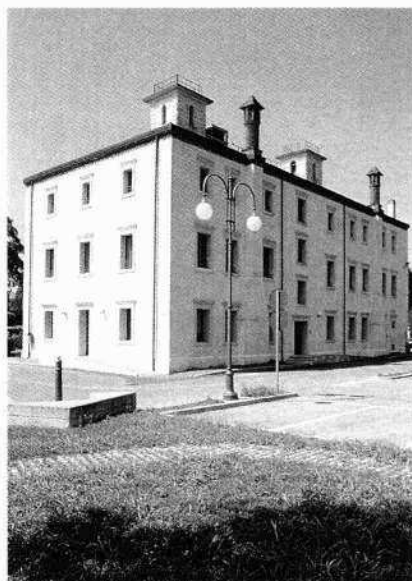
*La villa vista da nord-est* (N.P. 1999)
