TV 614  
Villa Manin

Comune: Trevignano

Frazione: Falzè

Via Cornarotta, 4

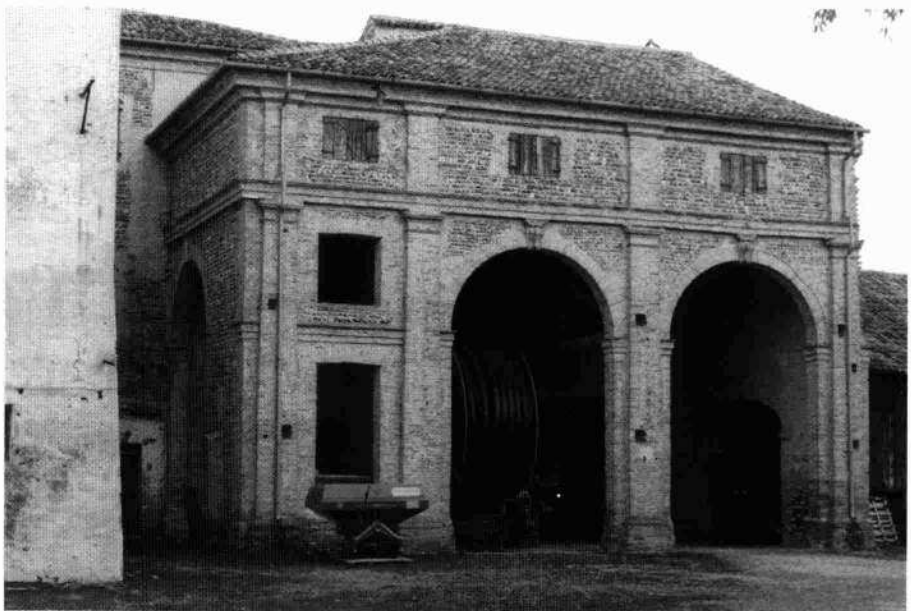
Il fronte orientale della barchessa (Archivio IRVV)

Sul lato sud invece la villa è unita, attraverso un corpo di collegamento poco profondo, ad una massiccia porzione di barchessa interamente in mattoni faccia a vista, dalle proporzionate linee architettoniche, che si presenta come una struttura incompleta o mutilata, con il fronte principale asimmetrico e i mattoni di ammassamento ancora sporgenti dal fronte laterale meridionale.

Verso la campagna l'edificio conserva due arcate centinate molto alte, concluse da un grosso concio in chiave d'arco modanato a voluta e intervallate da alte lesene con soprastante trabeazione su cui si imposta un piano attico illuminato da piccole finestre in asse. Il lato verso la villa appare concluso da un bel motivo d'angolo, dove una porzione di edificio più stretta, sempre riquadrata dalle alte lesene, presenta due fori sovrapposti e suddivisi da una cornice modanata corrispondente al piano d'imposta delle vicine arcate, che gira anche sul fronte laterale dove si apre un'altra arcata singola.

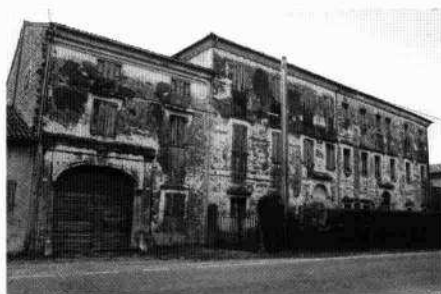
Il fronte della villa rivolto alla campagna presenta uno sviluppo di tre piani, con un piano terra piuttosto elevato caratterizzato dalla presenza, al centro, di un alto portale centinato, profilato da una cornice in pietra bianca; i due piani superiori mostrano un'altezza equivalente, anche se la conformazione del piano sottotetto lascia supporre delle modifiche all'impianto originario. Due alti camini sporgenti dalla muratura, conclusi da comignoli cilindrici, tripartiscono la facciata che, nonostante l'impostazione speculare, è sostanzialmente asimmetrica, con la porzione a nord di maggiore ampiezza.

Al primo piano, le finestre a profilo architravato si dispongono a coppie, affiancando le canne fumarie nei settori laterali e lasciando la parete piena in corrispondenza del portale al piano terra.

Al secondo piano, invece, le finestre centrali, che conservano le tracce di una cornice a fregio dal ricercato profilo curvilineo, riducono le loro dimensioni per ospitare al centro una monofora centinata a sesto molto ribassato, la cui cornice incontra l'imposta di gronda; un parapetto in ferro, dal panciuto profilo a paniere, è montato su un piccolo sbalzo modanato, sostenuto da tre mensoline, in aggetto dalla muratura.

Il fronte della villa rivolto alla campagna (Archivio IRVV)
