## Villa Marin

Comune: Arre

Via Roma

Irrv 00000418 Ctr 147 SE.

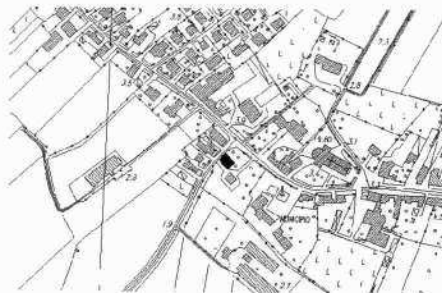
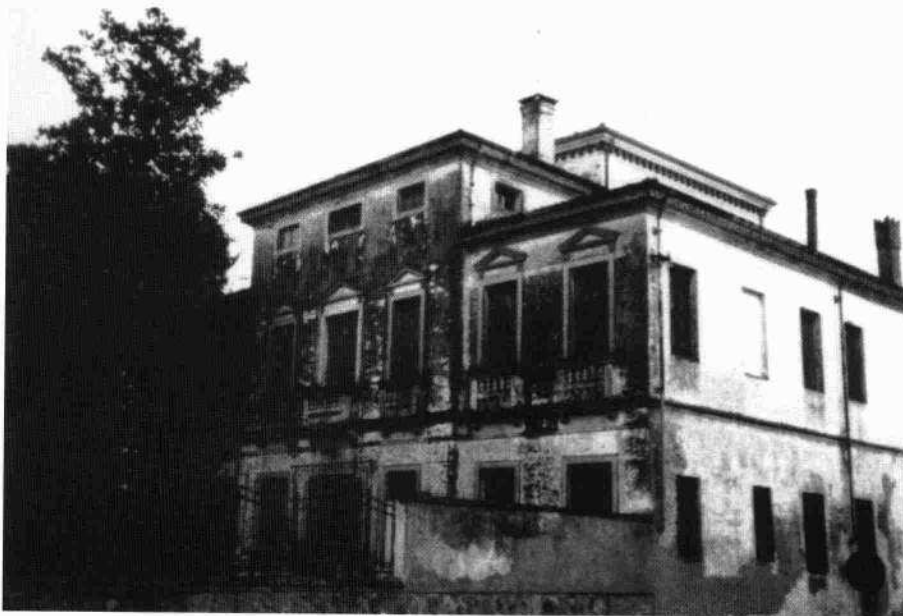
Il prospetto aperto oltre il giardino lungo la strada principale, non doveva essere in origine il fronte principale d'accesso all'immobile: all'interno del giardino retrostante infatti sono ancora presenti, oltre alle statue, due pilastri in muratura, segni evidenti della presenza di una cancellata.

Prescindendo comunque da tale capovolgimento di fronte, è il gioco dei volumi delle varie zone, oltre a quello delle decorazioni alle finestre, che qualifica l'immobile. Al piano nobile per esempio, ogni apertura, non solo la trifora del salone centrale, ma anche la coppia di finestre laterali, presenta una cornice intonacata, che nella parte superiore viene integrata nella fascia pittorica marcapiano, un balcone in pietra con colonne a profilo pluriarcato contenute tra pilastri prismatici ed un timpano triangolare sostenuto da mensoline.

La tripartizione della pianta viene evidenziata dal differente numero di piani, due nelle ali, e tre nella parte centrale che si eleva poi ancora con una torretta, in corrispondenza dell'area aggettante verso il fronte interno; quest'ultima viene ancor più evidenziata attraverso il gioco della decorazione: è l'unica infatti che presenta, nella cornice di sostegno alle falde della copertura, l'inversione tra la parte a modanature e quella a dentelli.
