PD 039  
Villa Marin

Comune: Arre  
Via Roma

Vincolo: L.1089/1939

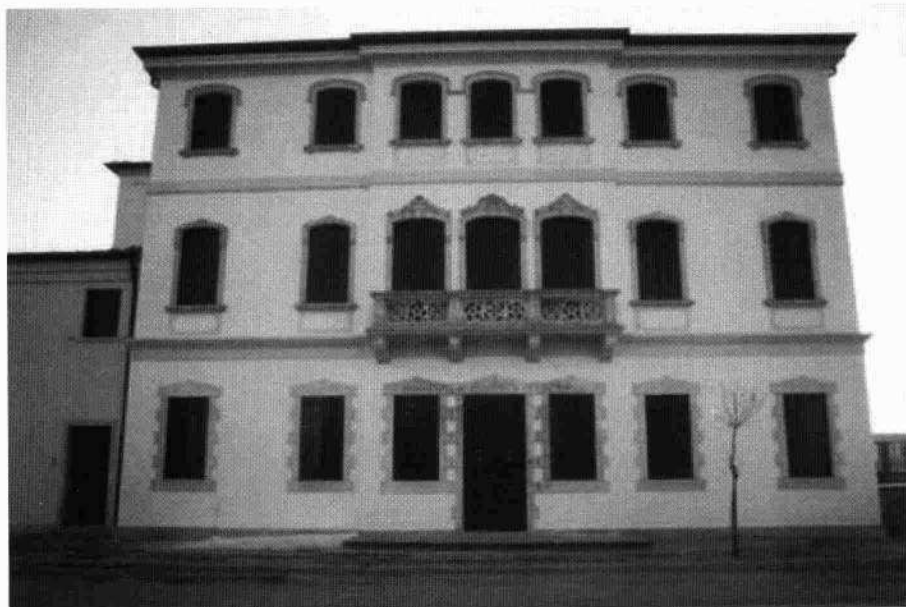
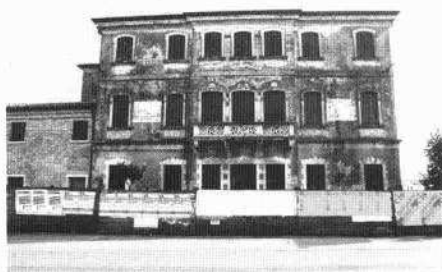
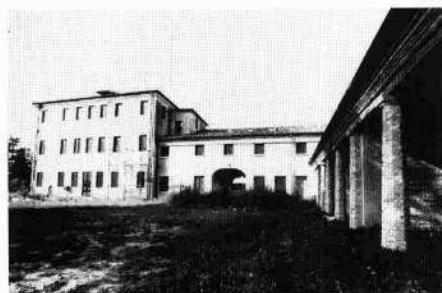
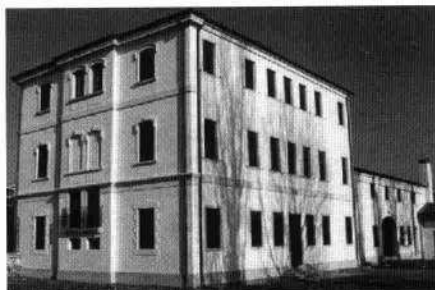
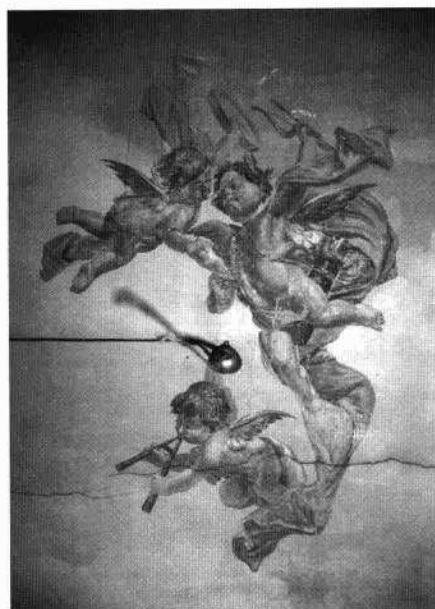
Veduta del corpo padronale dalla corte  
Il fronte principale prima dei lavori di restauro  
Particolare della decorazione pittorica nell'interno  
La corte con gli annessi rustici durante i lavori di restauro
