VR 526
Villa Montini

Comune: Vigasio
Frazione: Isolalta
Strada comunale Isolalta Forette, 72D

IRVV 00002551
Ctr 144 NE

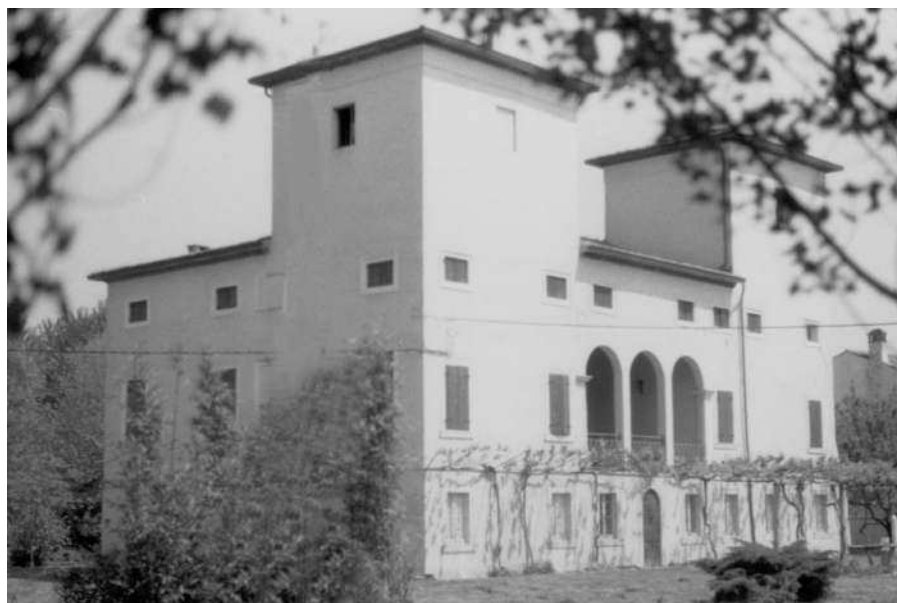
La loggia centrale a tre archi, che si apre sul salone centrale, è arricchita dalle decorazioni dei pilastri

più esterni che poggiano su una base modanata e terminano con dei capitelli classicheggianti. Questi ultimi costituiscono gli unici elementi decorati della costruzione. In questa parte dell'edificio è interessante notare la volontà di coinvolgere pienamente i volumi laterali nella composizione architettonica mantenendo la simmetria dei tre ordini di finestre a sinistra e a destra della loggia; mentre le prime si trovano nel torrione, le seconde sono state ricavate nel corpo centrale; nel torrione di destra, quindi, esiste solo una finestra più esterna. Tutte le aperture sono dotate di cornici lisce.

Particolare della loggia a tre archi della facciata (Archivio IRVV)

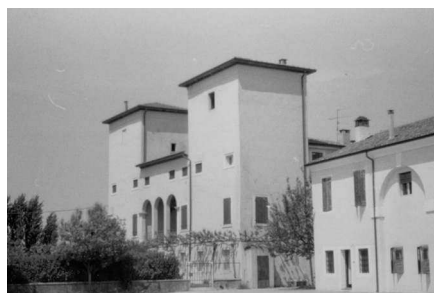
Veduta d'insieme della parte anteriore della villa, affiancata da un edificio rustico rimaneggiato (Archivio IRVV)

Accanto alla villa si sviluppa un altro edificio, ora adibito ad abitazione, ma dai caratteri più marcatamente rurali anche se profondamente rimaneggiato. Questo è caratterizzato da un portico con dei grandi archi a tutto sesto, dei quali uno appare tamponato.

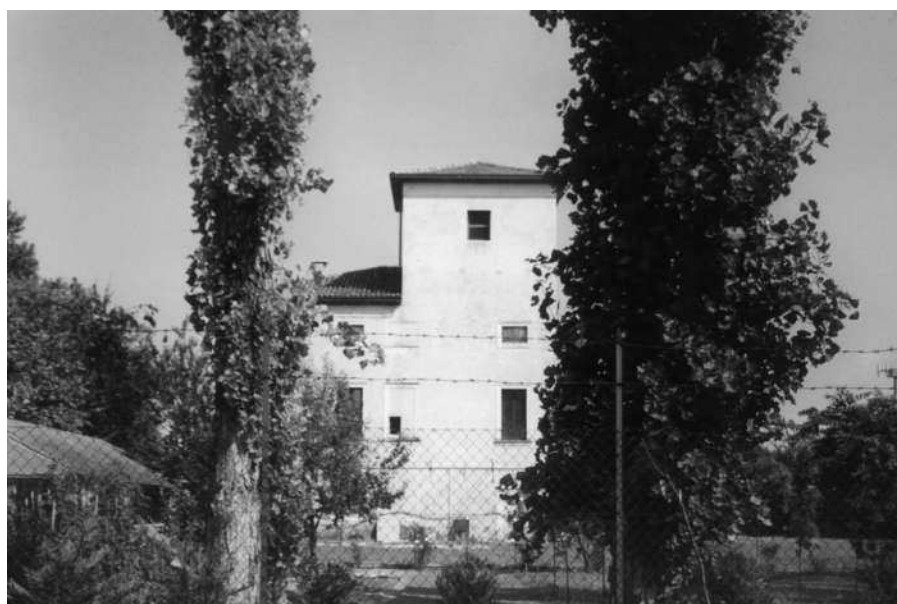
Vista laterale del grande torrione sinistro della villa (Archivio IRVV)

La villa è situata nel centro della frazione di Isolalta, prospiciente alla strada comunale, ed è ormai integrata nel tessuto residenziale in via di espansione. Il suo aspetto è imponente per la presenza di due grandi torrioni che affiancano un corpo centrale più basso. Pur non avendo a disposizione notizie storiche si può supporre che questi in origine fossero delle torri colombari o addirittura delle strutture di difesa. A pianta quasi quadrata si ergono per un'altezza di oltre 10 m e terminano con un tetto a padiglione. La parte superiore presenta solo una piccola finestra centrale, murata in quella di sinistra; nella parte inferiore le aperture rettangolari, di dimensioni anco-
